Черкасская ТЭЦ

ПОМОЩЬ ПЕНЕТРОНА МАЛОЙ ЭНЕРГЕТИКЕ УКРАИНЫ

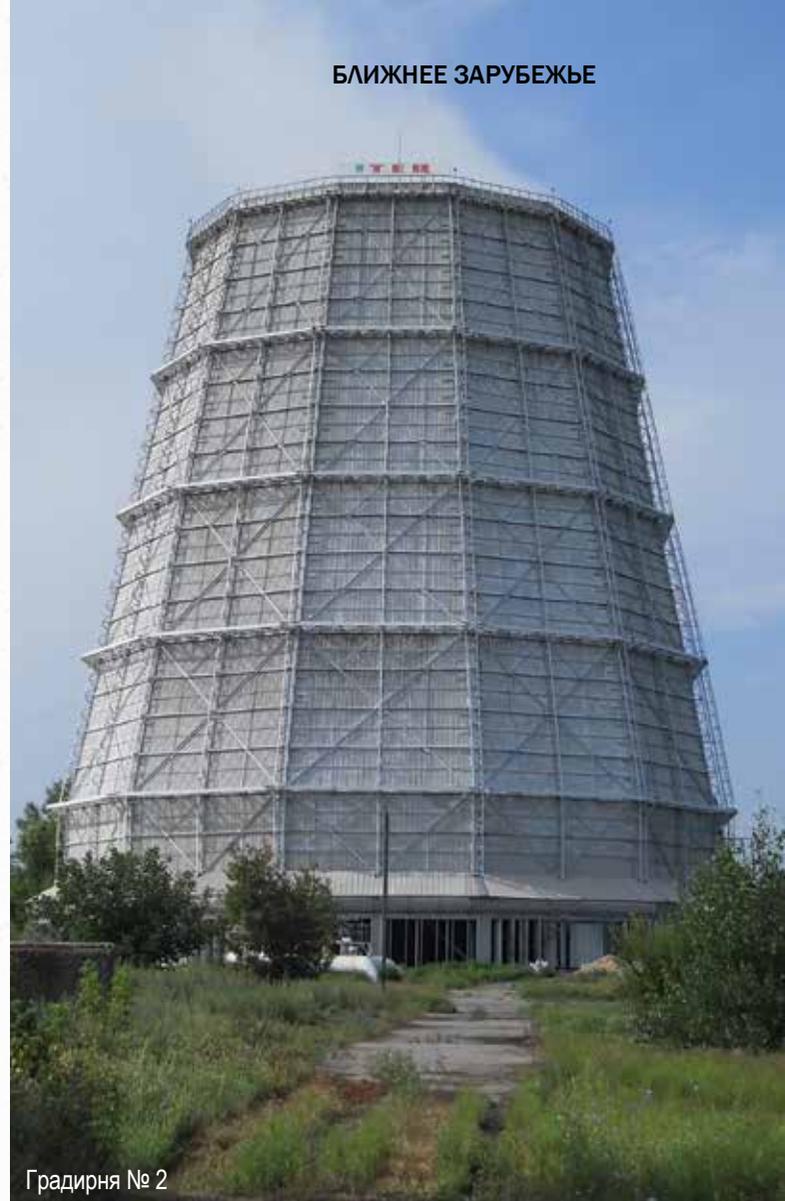
Градирня № 2

плуатации привели к тому, что колонны градирни начали разрушаться: зимой некоторые колонны полностью обледеневают, они постоянно подвергаются замораживанию и оттаиванию. На состоянии конструкций это сказалось негативно, поэтому в 2013 году потребовалось провести восстановление железобетонных колонн.

Восстановление колонн осуществлялось ремонтным составом «Скрепа М500» и инъекционным материалом «Скрепа М600». Была произведена антикоррозионная обработка арматуры, грунтование поверхности бетонных

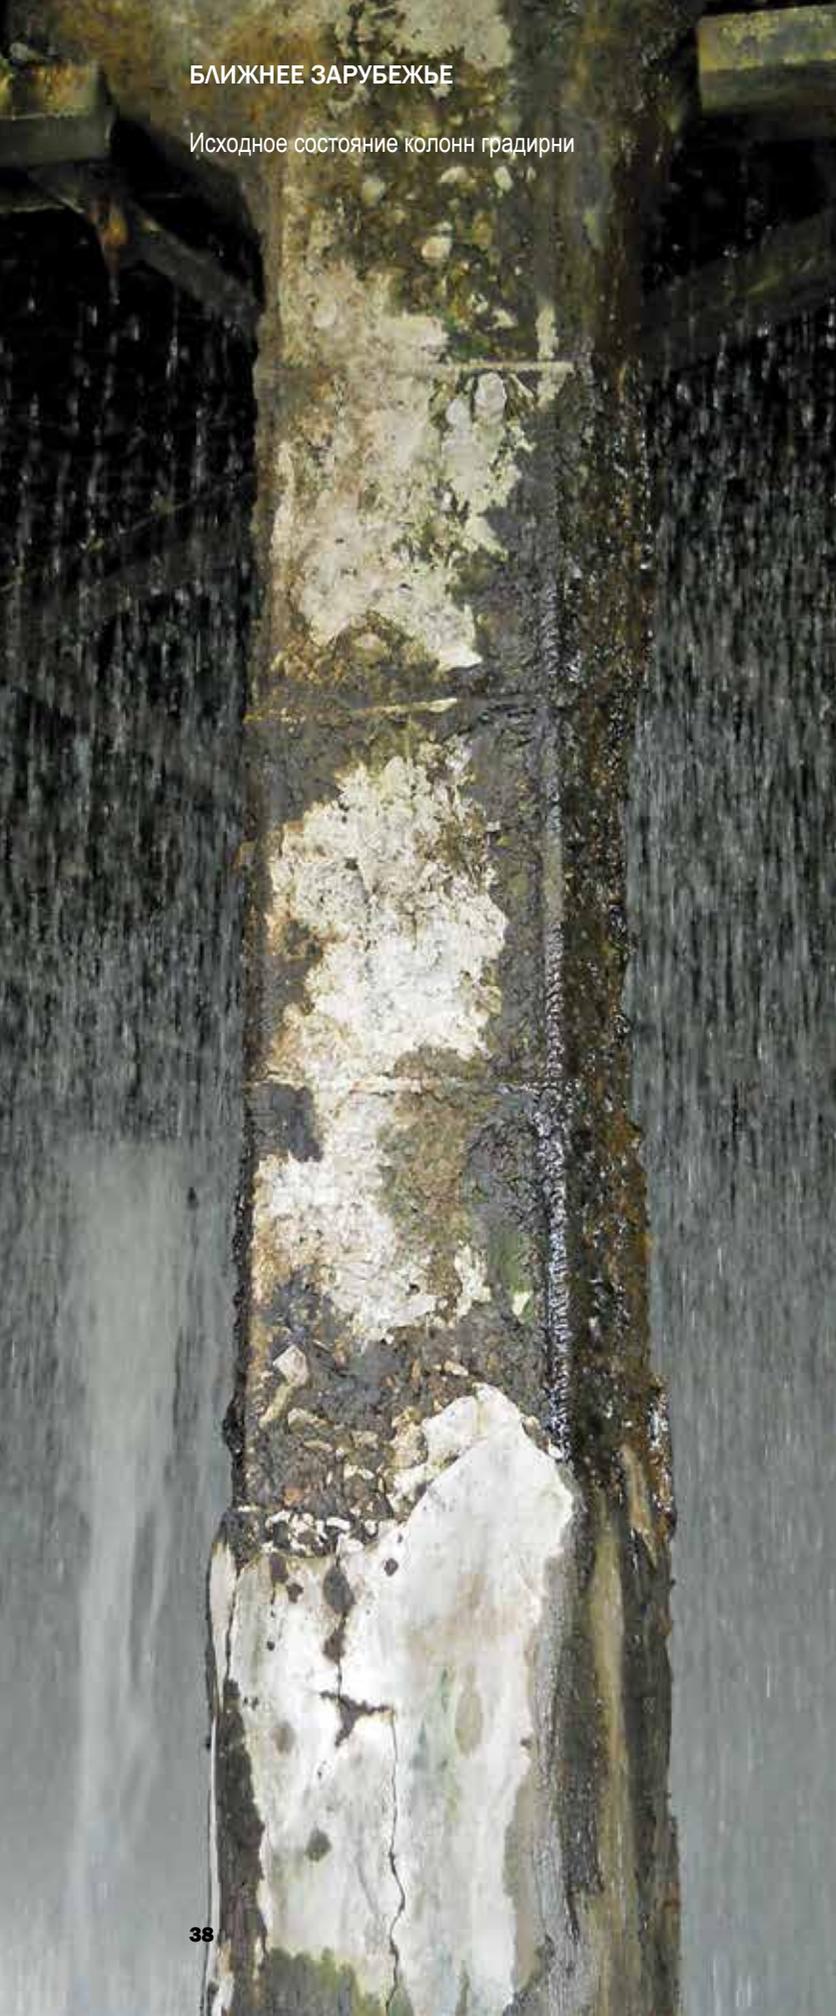
Исходное состояние колонн градирни

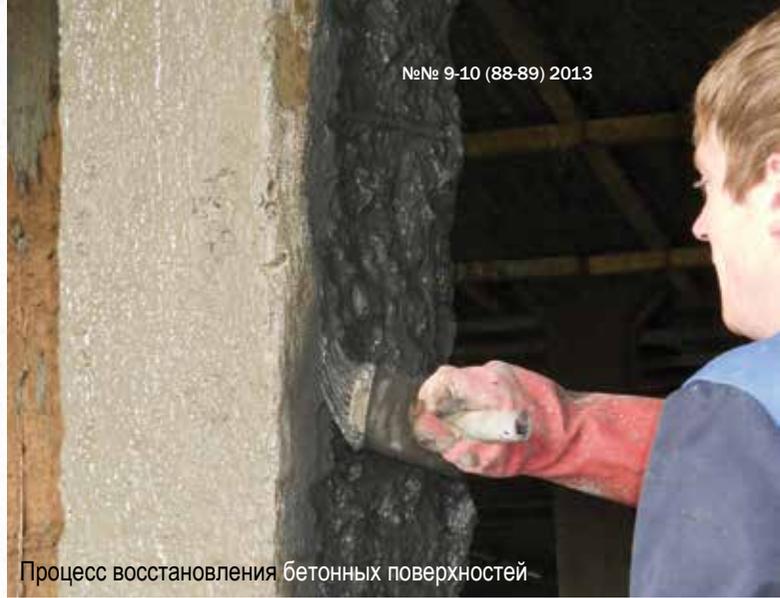
Процесс восстановления бетонных поверхностей

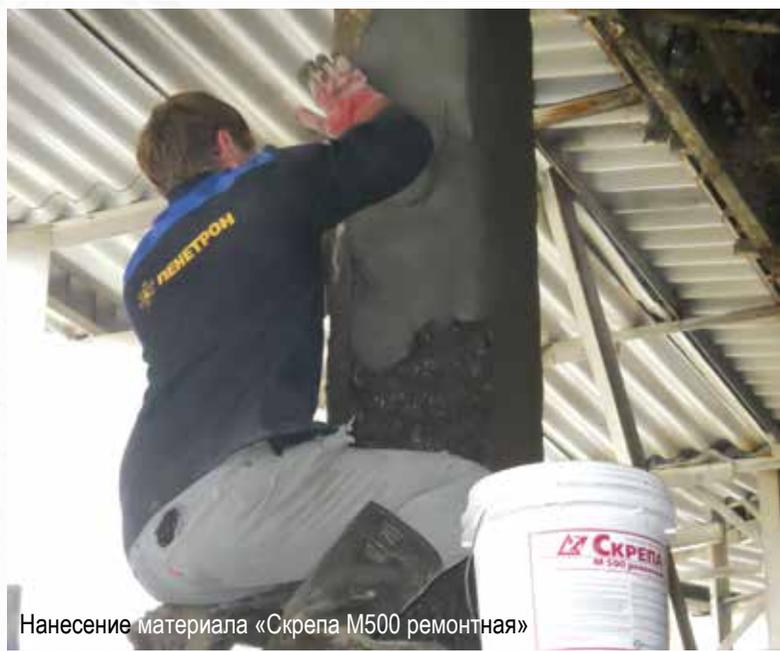
Нанесение материала «Скрепа М500 ремонтная»

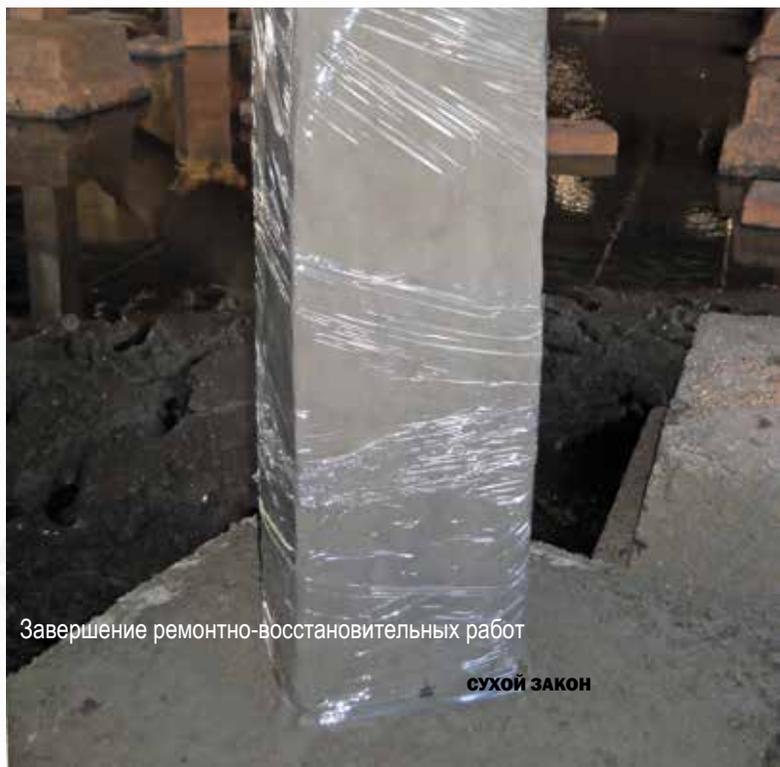
Завершение ремонтно-восстановительных работ

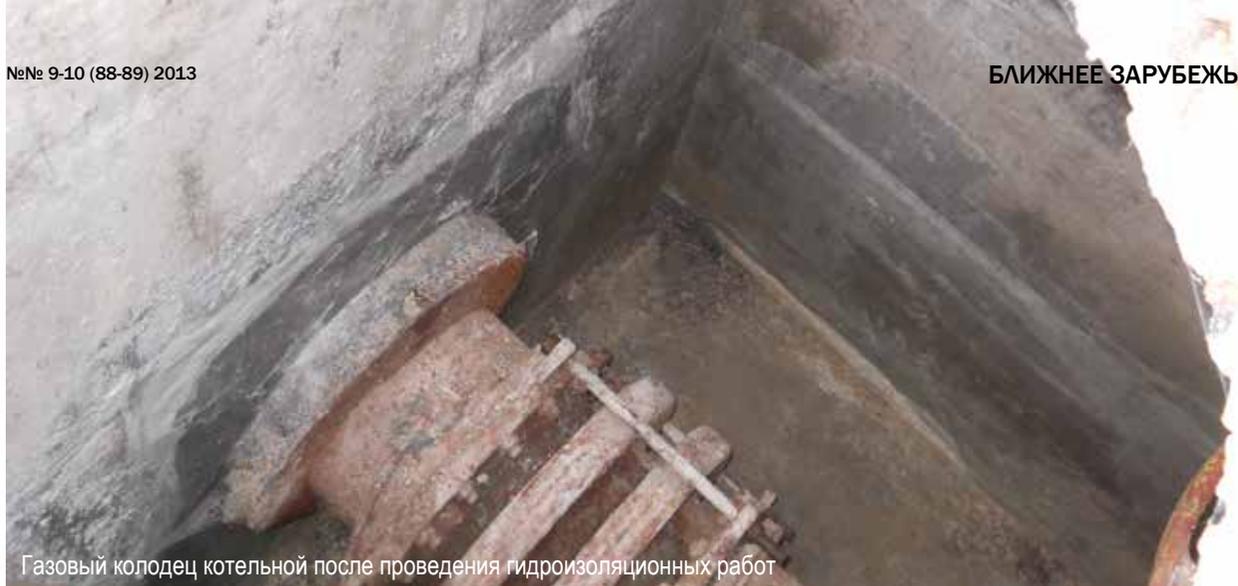
Газовый колодец котельной после проведения гидроизоляционных работ

Мы разработали свои рекомендации по устранению этих нарушений при проведении гидроизоляционных работ на объекте. Наши специалисты, прошедшие обучение в Школе гидроизолировщика, справились с ними на «отлично». В процессе ремонта с кирпичной кладки удалили старую штукатурку, установив кладочную сетку 50x50 мм. По ней нанесли ремонтную смесь «Скрепа М500». В кирпичной кладке предварительно было сделано дренажное отверстие для спуска воды. Выполнили герметизацию места ввода газовой трубы, а также мест сквозных проходов через стену закладных деталей. Все работы проводились в строгом соответствии с Технологическим регламентом. По их завершении был проведен замер уровня грунтовых вод. Грунтовые воды превысили отметку уровня дна газового колодца на 585 мм, и при этом колодец оставался сухим, никаких протечек не наблюдалось.

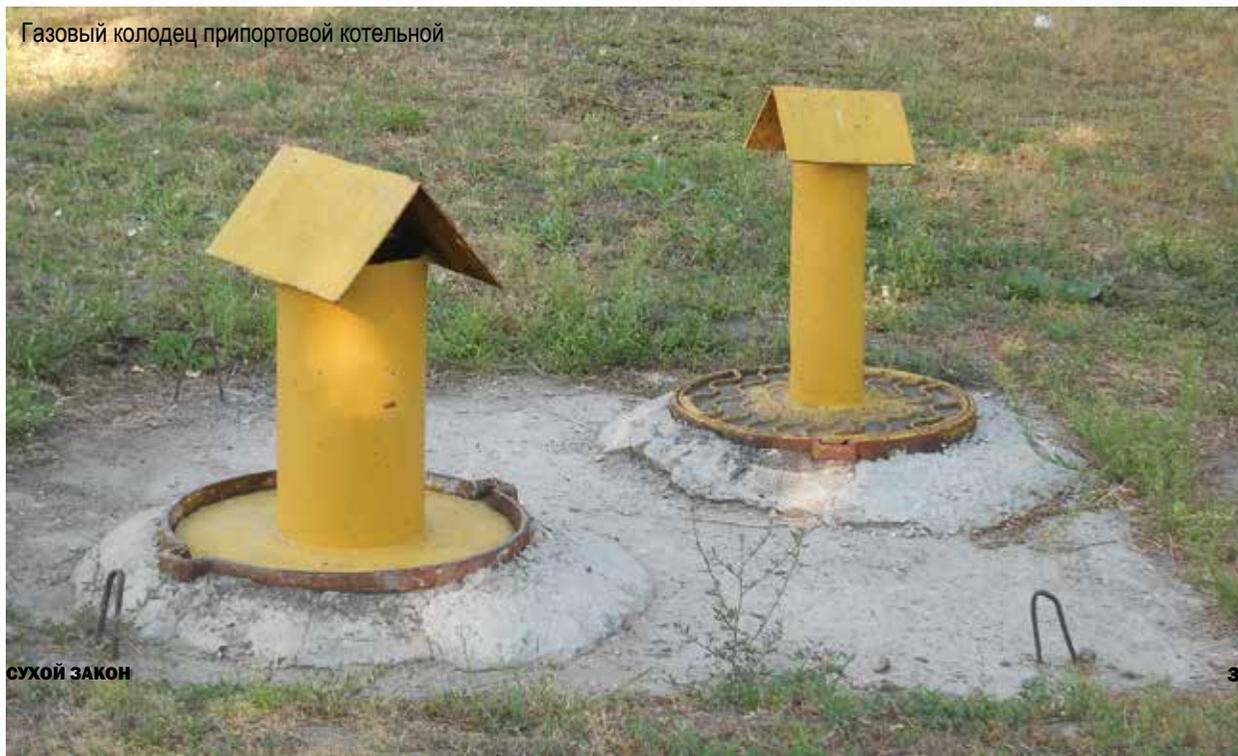
Газовый колодец припортовой котельной

Еще раньше мы проводили ремонт и гидроизоляцию газового колодца припортовой котельной Черкасской ТЭЦ. Она находится в намытой прибрежной зоне Черкасс, на расстоянии 230 метров от Кременчугского водохранилища, поэтому грунтовые воды являются там серьезной проблемой. В сезон колебания уровня воды в водохранилище газовый колодец был постоянно затоплен грунтовыми водами.

Наши специалисты обследовали колодец ввода газоснабжения в котельную с целью выявления причин протекания в него воды. При осмотре там, где проходит газовая труба, обнаружались кирпичные вставки, оштукатуренные цементно-песчаным раствором толщиной менее 3 мм. Не были вырезаны скобы, проходящие через бетон, не очище-

ны наплывы раствора бетона с блоков. Качество шва при замыкания фундамента и стены также вызывало сомнения.
