ПЕНЕТРОН НА ЗАЩИТЕ УНИКАЛЬНОЙ ГЭС

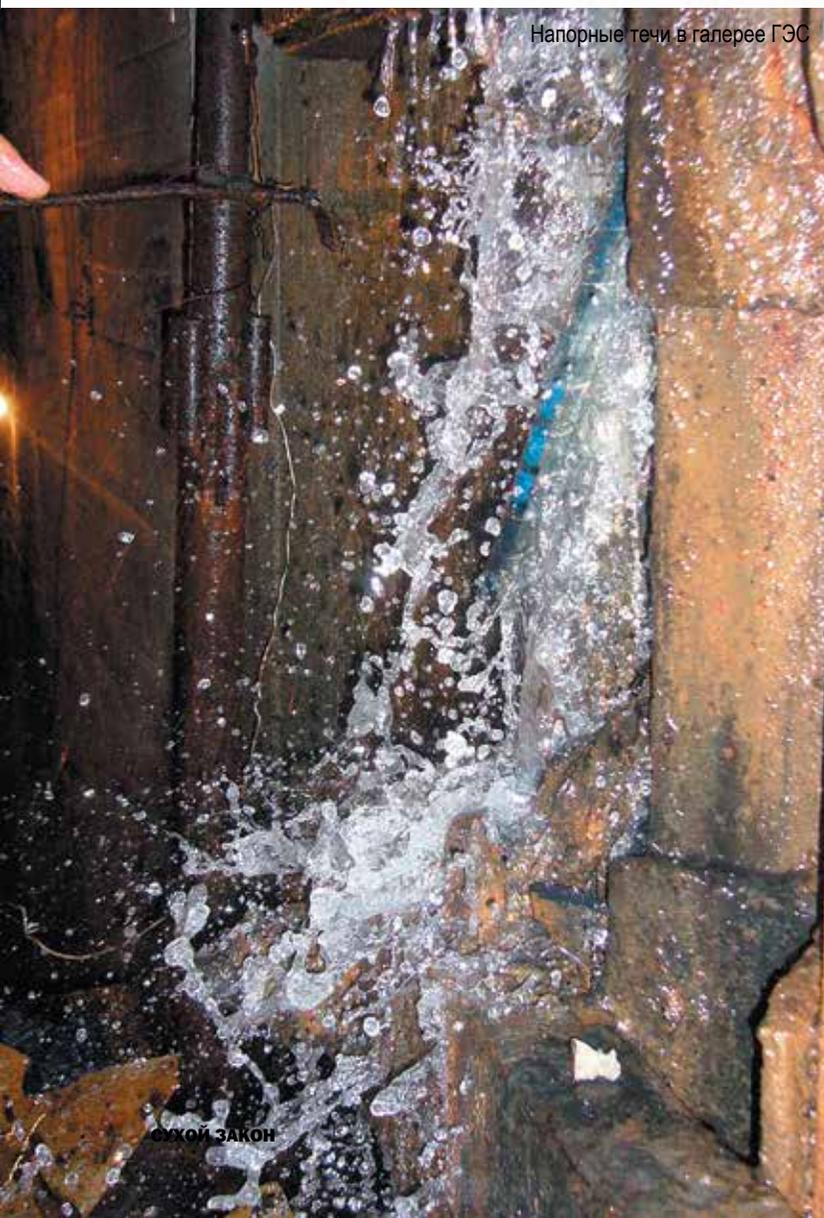
ставляло главную опасность – такое постоянное воздействие на плотину ослабляло ее, она размывалась, в ней образовывались пустоты. По заключению специалистов, все это могло привести к разрушению плотины, степень опасности была очень велика. Толщина бетонных конструкций, в которых появились течи, составляет 80 сантиметров. За этими бетонными стенами находятся камеры, заполненные битумом. Через образовавшиеся течи битум постоянно вытекал. Работники ГЭС пытались самостоятельно, механическим способом отремонтировать проблемные участки, но безуспешно. Мы ликвидировали течи и полностью восстановили гидроизоляцию температурных швов с помощью полиуретановых материалов системы Пенетрон. Работы велись в течение месяца силами бригады из трех человек. Сейчас в галерее абсолютно сухо. Выполненные нами работы уникальны. Думаю, если бы не материалы системы Пенетрон, проблему вряд ли удалось бы решить. Такой опыт наверняка пригодится всем специалистам, имеющим отношение к гидротехническим сооружениям. Но главное – мы спасли плотину!»

Напорные течи в галерее ГЭС

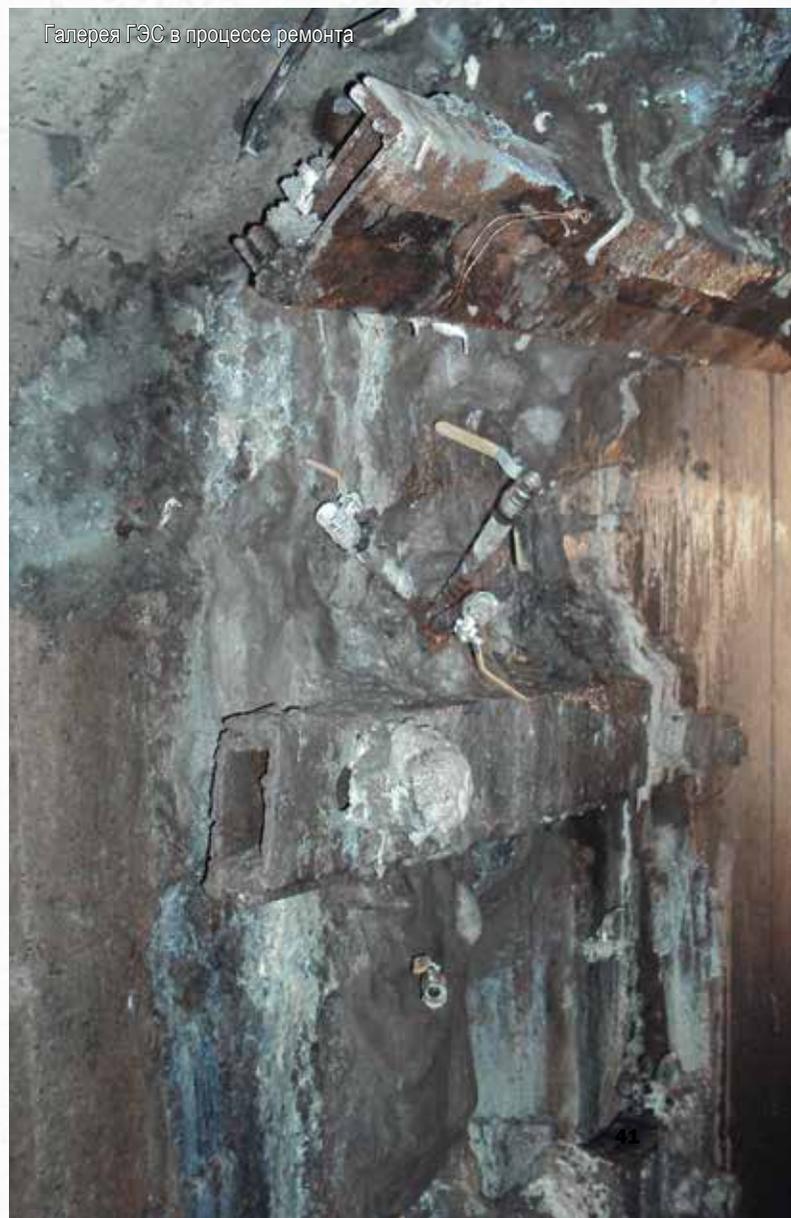
Галерея ГЭС в процессе ремонта
