# УБЕЖДАЕТ РЕЗУЛЬТАТ

## Задача

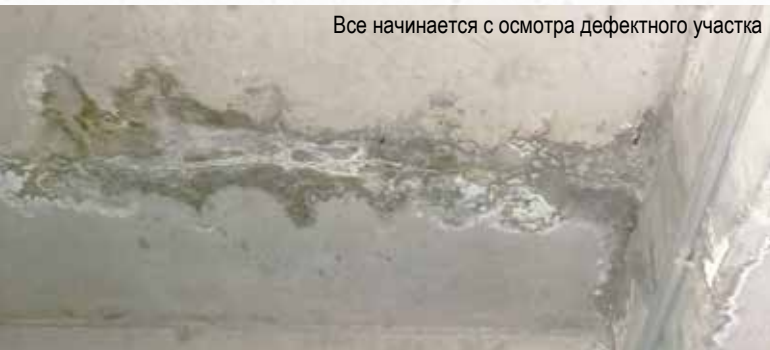
Все начинается с осмотра дефектного участка

Подземная автостоянка по адресу: Санкт-Петербург, Васильевский остров, Капитанская ул., д. 23 (ЖК «Морской Каскад-2») имеет эксплуатируемую кровлю, на которой, в свою очередь, расположена детская площадка. В верхнем перекрытии паркинга образовалась трещина, через которую началась фильтрация воды. Вода скапливалась и стекала на припаркованные автомобили. Со временем вокруг трещины образовались следы ржавчины, которые свидетельствовали о начавшемся процессе коррозии арматуры в перекрытии.

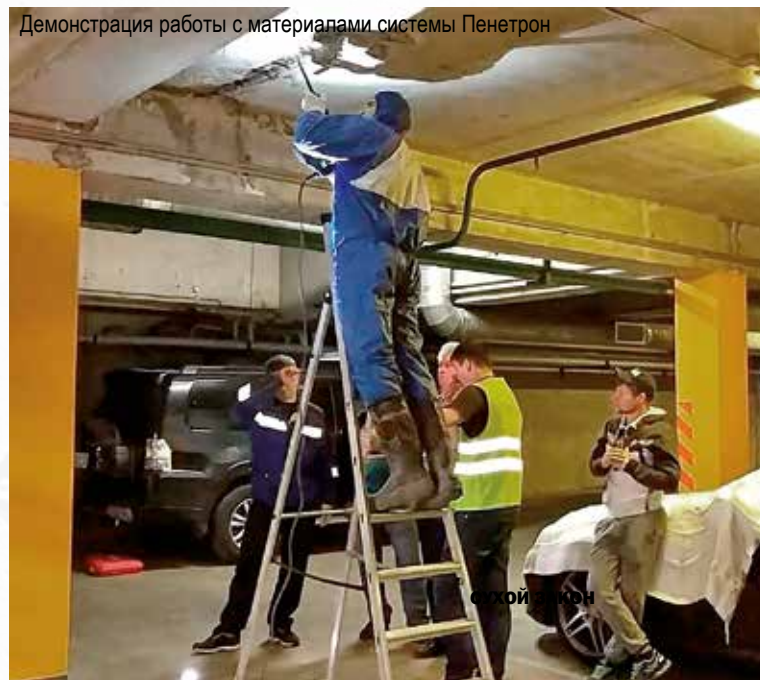
Демонстрация работы с материалами системы Пенетрон

Нанесение проникающего состава «Пенетрон»

Заполнение полости шовным материалом «Пенекрит»

Финишный слой «Пенетрона»

После того, как был убран весь рыхлый, деформированный бетон, обнаружилось, что коррозия бетона достигает 100 мм в глубину конструкции. Бетон отслаивался и за поврежденной коррозией арматурой. После подготовительных работ было проведено увлажнение полости штрабы.

Заполнение полости штрабы безусадочным шовным материалом «Пенекрит» ввиду ее значительной глубины производилось в два этапа. Затем был нанесен финишный слой раствором материала «Пенетрон». А далее, после нанесения финишного слоя раствора материала «Пенетрон» оставался только уход за поверхностью – не допускать перепада температур и увлажнять в течение минимум трех суток.

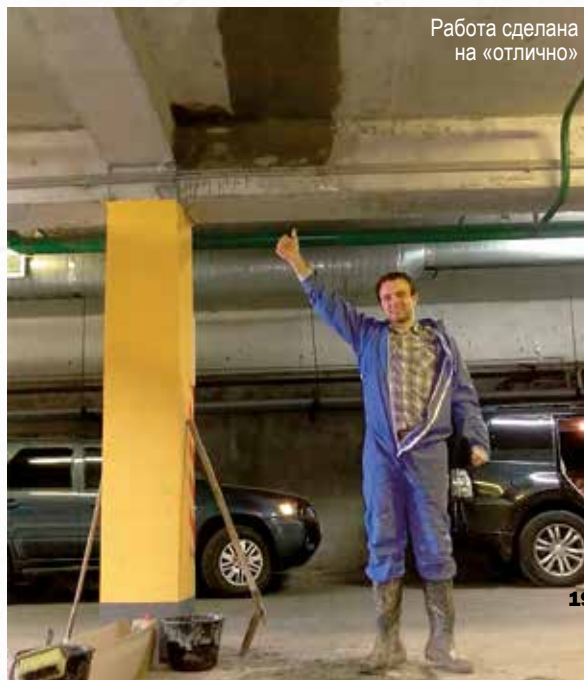
Через два года эксплуатации вместе со специалистами компании «Пенетрон» мы провели тщательный осмотр восстановленной гидроизоляции. Результат – протечек в течение года эксплуатации не обнаружено. Поверхность бетона, обработанного материалами

«Пенетрон» и «Пенекрит», приобрела оттенок от темно-серого до светло-серого. Никаких новых трещин также не обнаружено.

Работа сделана на «отлично»
