# ПЕРЕХОД ПОД СТАНЦИОННЫМИ ПУТЯМИ

Сроки ввода подземного пешеходного перехода на железнодорожном вокзале Хабаровска переносили не раз и не два. Он был закрыт в 2009 году в связи с аварийным состоянием его конструкций. Конечно, в нем – острейшая необходимость для горожан и гостей дальневосточной столицы. Было обещано, что откроют переход в 2015 году, но этого не произошло. И то, что переход, наконец, войдет в строй к концу этого года, во многом становится заслугой Пенетрона.

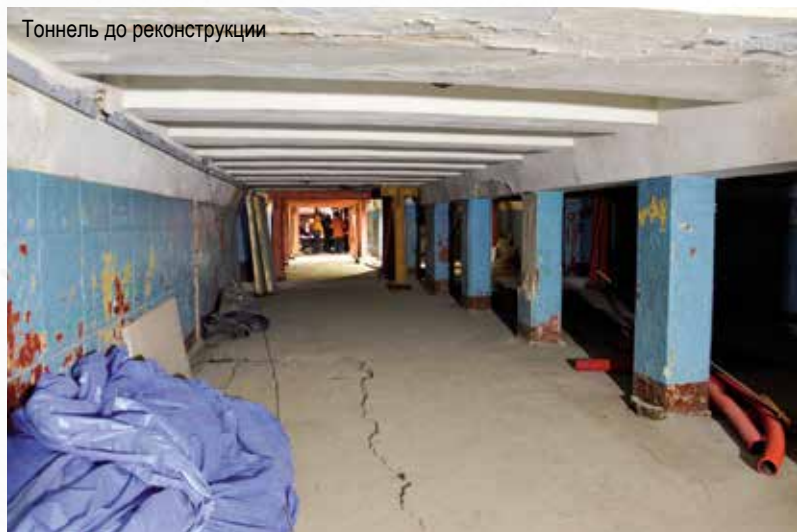
Тоннель до реконструкции

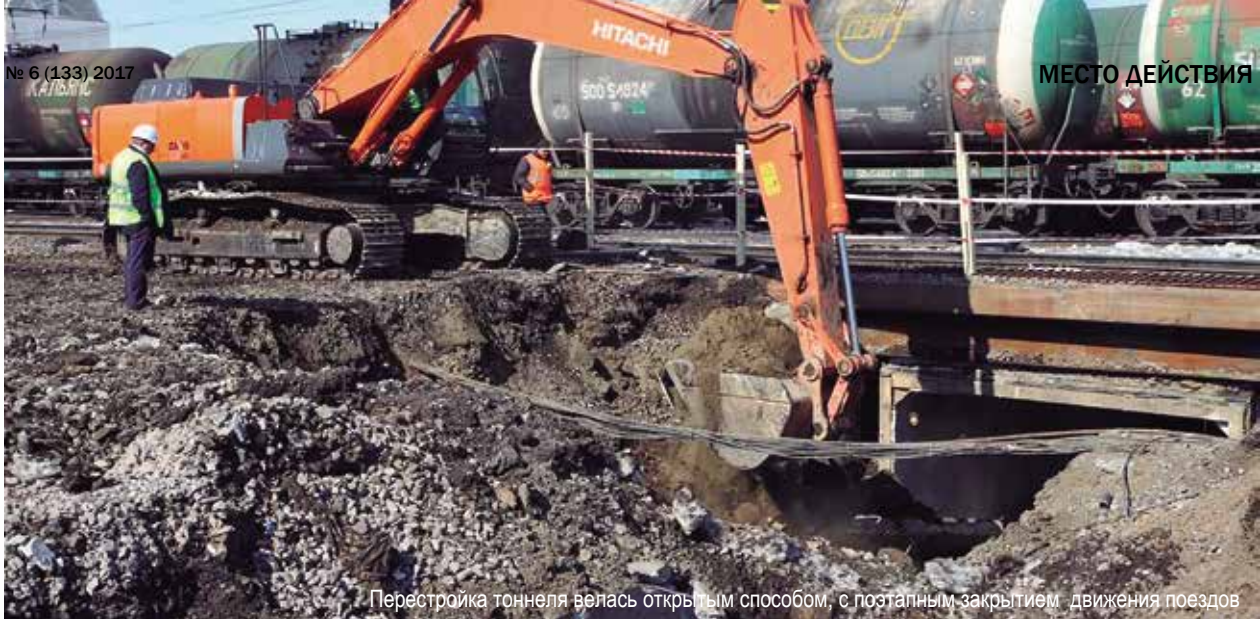
Перестройка тоннеля велась открытым способом, с поэтапным закрытием движения поездов

Тоннель перестраивали открытым способом. Работы велись поэтапно, сегментами – это когда железнодорожные пути перекрываются на каком-то участке, рельсы демонтируются и поезд перенаправляется по оставшимся рельсам. В это время строители отрывают котлован, демонтируют старые конструкции, заливают на их месте новые. И так захватками, от участка к участку. Путь много – десятка полтора, захваток много, между ними, естественно, деформационные швы. На каждый участок у строителей строго определенное время. Может быть, сказывается спешка, но самое-то главное – все-таки неподходящие гидроизоляционные материалы.

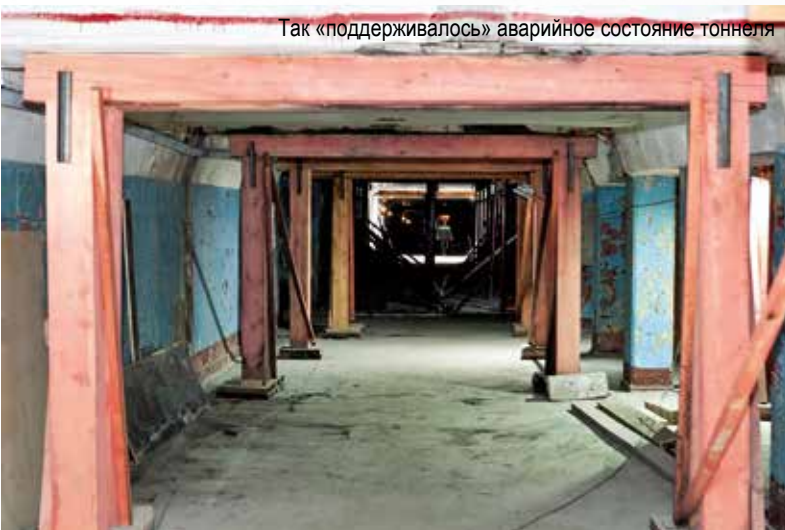
Так «поддерживалось» аварийное состояние тоннеля

– Проблемы на объекте были в гидроизоляции, и были они более чем очевидными, собственно, этого никто особо и не скрывал. На уже возведенных к тому моменту конструкциях гидроизоляция деформационных швов осуществлена согласно проекту, с применением гидрошпонок. Но, как это часто встречается, некачественная установка гидрошпонок, неспаянные стыки и т. п. привели к тому, что из пяти деформационных швов, гидроизолированных шпонками, все пять протекали.

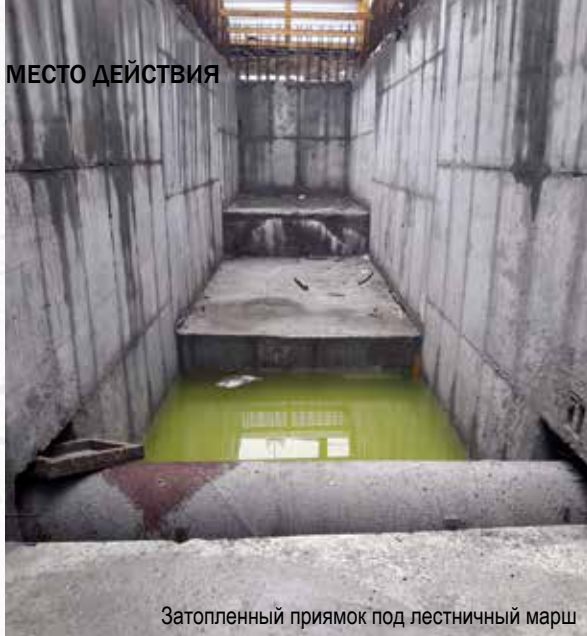
Затопленный приямок под лестничный марш

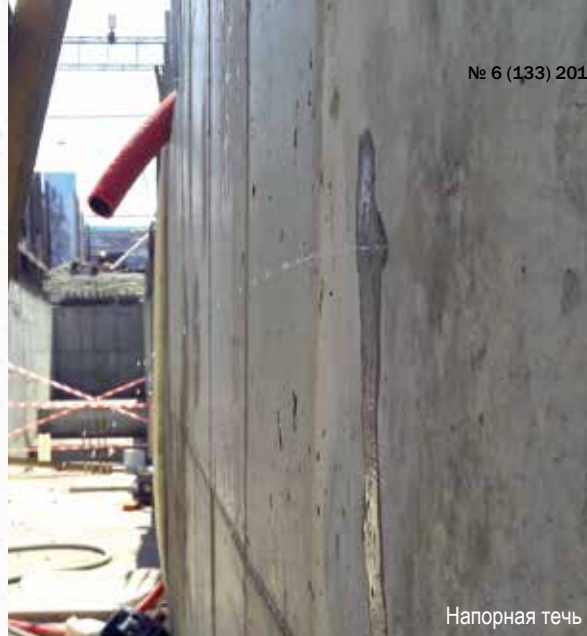
Напорная течь

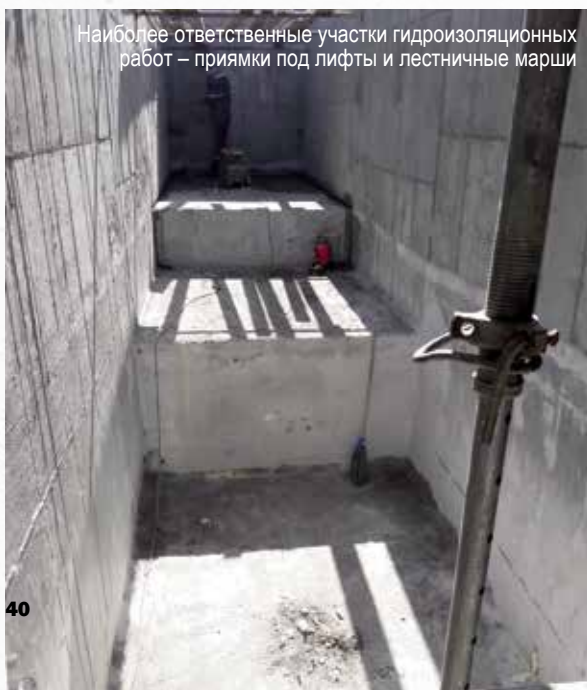
Приступив к работам на объекте, мы обнаружили активные протечки по стыкам, швам прерывания и т. д. Начали с приямков под эскалаторы, которые должны доставлять пассажиров на платформы. Здесь будет устанавливаться дорогостоящая техника, так что безалаберность в гидроизоляции просто недопустима. Собственно говоря, работа представляла собой пенетровскую «классику»: гидроизоляция примыканий «фундаментная плита – стена», прерываний бетонирования, трещин, деформационных швов, а также вос-

Наиболее ответственные участки гидроизоляционных работ – приямки под лифты и лестничные марши

становление участков плохо провибрированного бетона. Таким образом, использовался весь арсенал материалов системы Пенетрон. Это и сухие смеси «Пенетрон», «Пенекрит», инъекционные материалы «ПенеПурФом 65», «ПенеПурФом 1К» в деформационных швах, «ПенеСплитСил». Кроме того, система Пенебанд С, ну и также для восстановления бетона «Скрепа М500», «Скрепа М700».

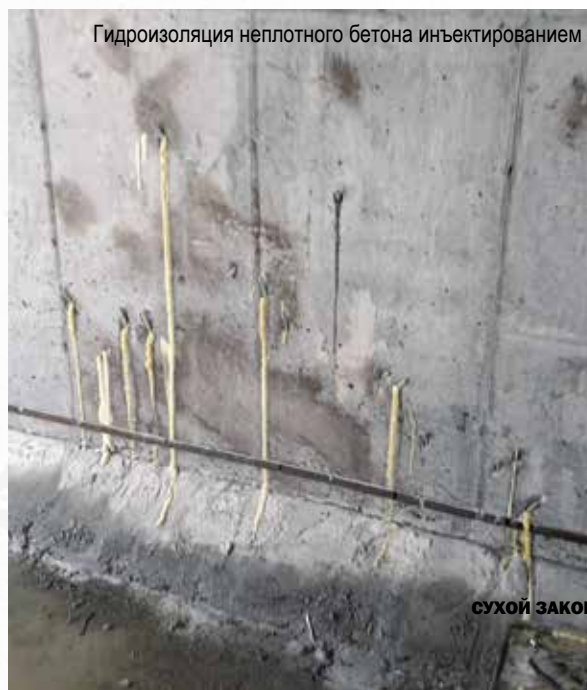
Гидроизоляция неплотного бетона инъектированием

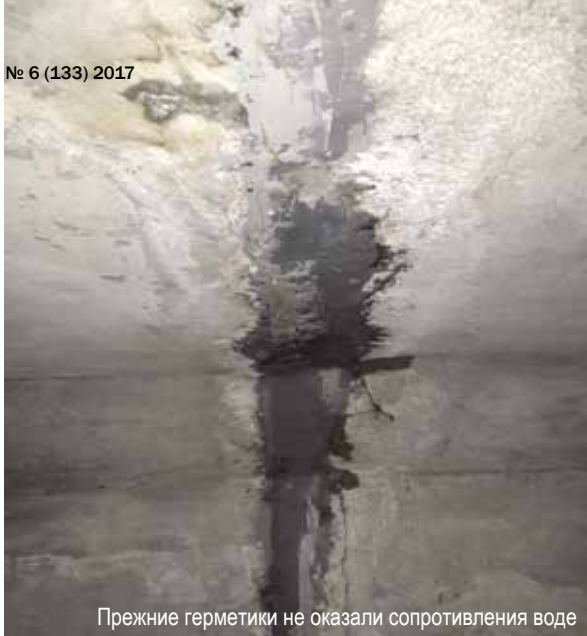
Презжие герметики не оказали сопротивления воде

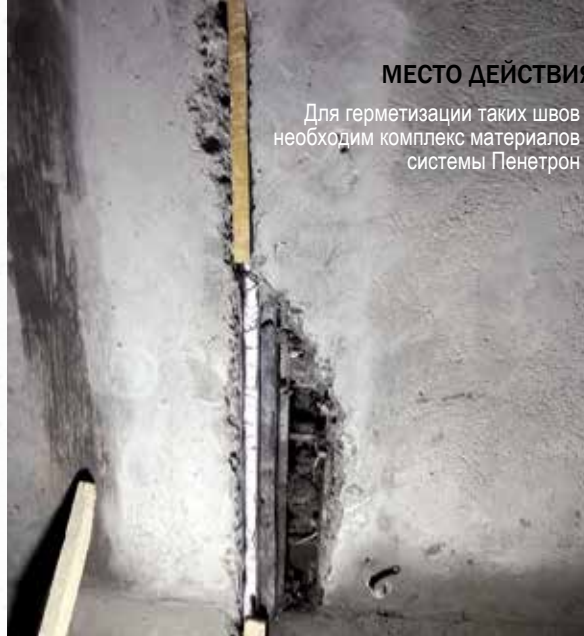
Для герметизации таких швов необходим комплекс материалов системы Пенетрон

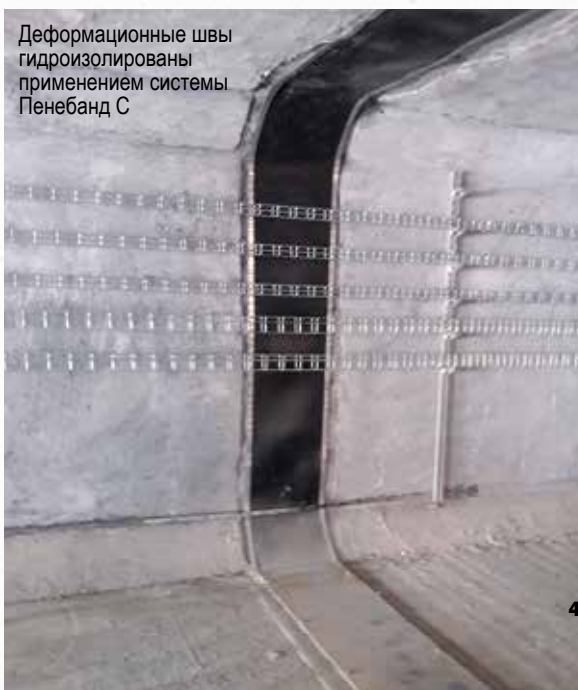
Деформационные швы гидроизолированы применением системы Пенебанд С

включена, в частности, система Пенебанд С.
