ВОПРОКИ АГРЕССИВНОЙ СРЕДЕ

Всего лишь один раз в году может остановить производство Завод полимерных дисперсий. Это дочернее предприятие DOW Chemical выпускает специальную химию для производства лаков, красок, упаковочных материалов и т.п. Работы по гидроизоляции охлаждающего резервуара в экстремальных условиях были спланированы заблаговременно и проведены специалистами ГК «Пенетрон-Россия» на высоком организационном и качественном уровне.

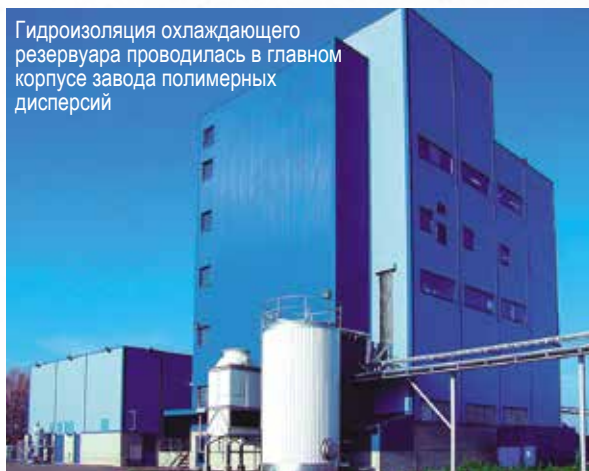
Гидроизоляция охлаждающего резервуара проводилась в главном корпусе завода полимерных дисперсий

Перед выполнением работ поверхность стен и пола резервуара была очищена от эластичной гидроизоляции, которая частично вздулась и отслоилась, возможно, из-за некачественного нанесения и несоблюдения регламента, либо из-за химической среды содержимого резервуара, которая сокращает срок службы подобных материалов в таких условиях.

Именно поэтому руководством завода было принято решение по применению материалов системы Пенетрон, чтобы обеспечить гидроизоляцию всей толщи стенок и пола резервуара, исключив протечки в смежные помещения на долгие десятилетия.

Работы на резервуаре были выполнены в сжатые сроки, даже быстрее, чем было запланировано. К сожалению, заводской технологический процесс не оставлял возможности ждать 28 суток после нанесения проникающего состава «Пенетрон», и уже через 7 дней после нанесения на поверхности резервуара его начали наполнять. Для этого понадобилось около 7 суток. После наполнения резервуара жидкостью сотрудники завода заметили несколько массивных мокрых пятен на стенах резервуара с наружной стороны. Но к моменту приезда специалиста на объект эти пятна затянулись и высохли, что еще раз наглядно доказывает нам факт кристаллизации и роста нерастворимых кристаллов внутри бетона, создающих водонепроницаемый барьер.
