МАГАЗИН «SPEZVISION. СИСТЕМЫ ВИДЕОНАБЛЮДЕНИЯ»

г. Астрахань, Россия

МНОГОКВАРТИРНЫЙ ДОМ

г. Кострома, Россия

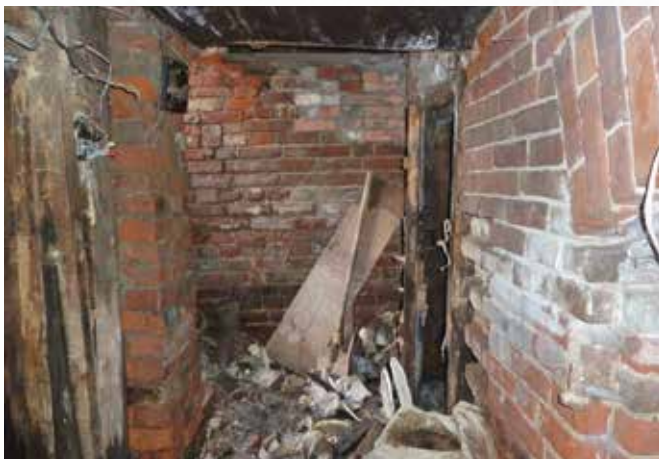
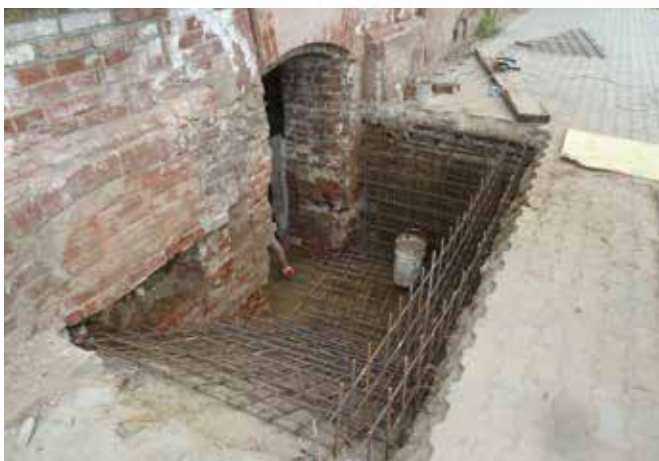
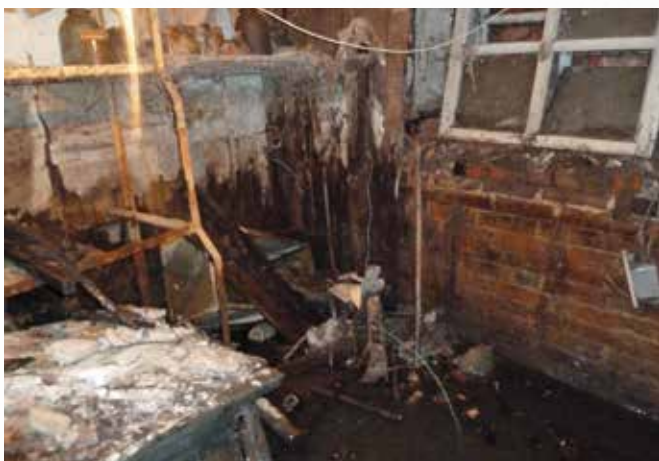
До начала работ

сти. При этом подвалы старинных зданий из-за сложной гидрогеологической обстановки в большинстве случаев непригодны для использования. Однако специалисты ГП АО ПТТ «Оргтехстрой» успешно решают эту проблему с помощью материалов системы Пенетрон.

Поставка материалов и выполнение гидроизоляционных работ – ГП АО ПТТ «Оргтехстрой», г. Астрахань, Россия

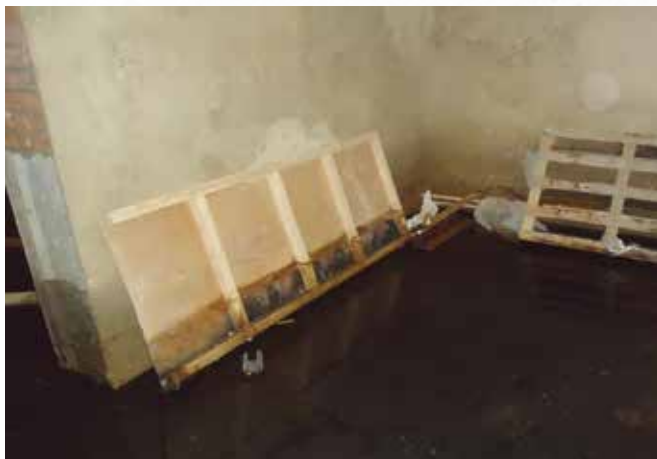
До начала работ

Жилой дом возведен в непосредственной близости от пруда, что привело к подтоплению цокольного этажа здания. Это произошло вследствие того, что на этапе строительства заказчик сделал выбор в пользу рулонной гидроизоляции, которая не сумела

справиться с проблемой. ГК «Твой город» провела работы по гидроизоляции стен помещения материалами системы Пенетрон. Кроме того, планируется бетонирование пола подвала с применением гидроизоляционной добавки «Пенетрон Адмикс».
