# «НОРД» НА ОРБИТАЛЬНОЙ

Строительная компания «ПИК», выступающая застройщиком ЖК «Норд», называет его мини-городом в Северном жилом массиве Ростова-на-Дону. Действительно, в завершенном виде это будет 16 корпусов со всеми привычными уже атрибутами современной жилой застройки. Однако на текущем этапе приходится устранять упущения в гидроизоляции. Компания «Пенетрон-Дон» провела с применением материалов системы Пенетрон комплекс гидроизоляционных работ на семисекционном доме жилого комплекса «Норд».

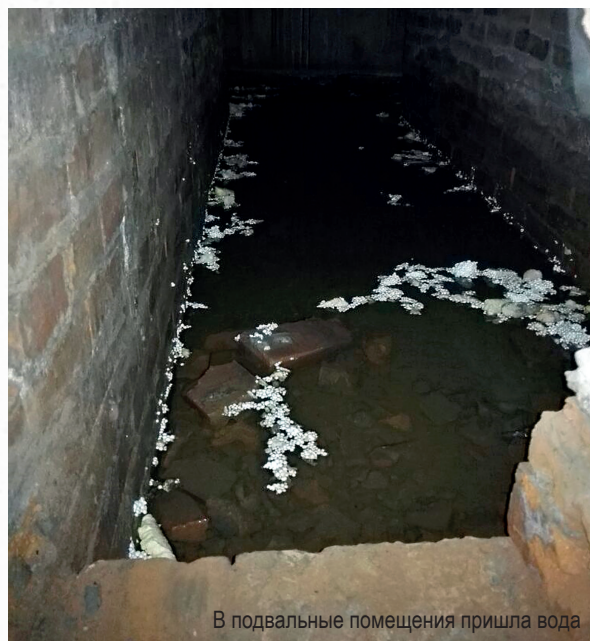
И все бы хорошо, но только вот либо из-за ошибок проектировщиков, либо по каким другим причинам, усугубленным, по всей видимости, «стараниями» строителей, в подвальные помещения практически всех секций пришла вода. На выручку застройщик пригласил специалистов компании «Пенетрон-Дон».

В подвальные помещения пришла вода

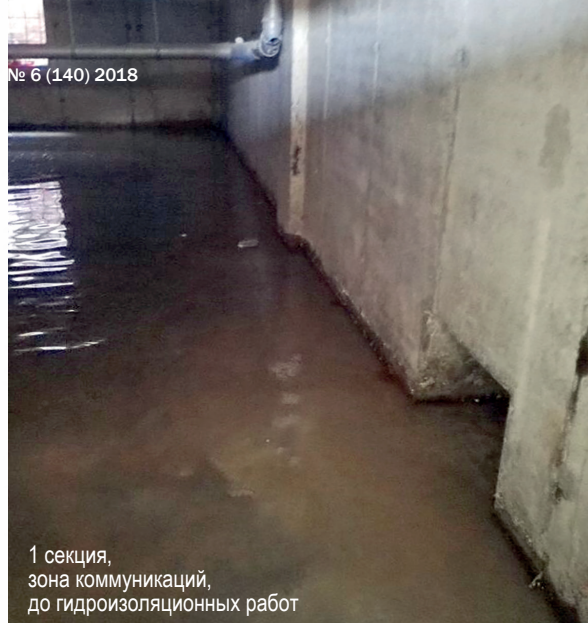
1 секция,  
зона коммуникаций,  
до гидроизоляционных работ

уже со входа в подвальные помещения – какие-либо приемки, чтобы не дать воде просто стечь в подвал, попросту отсутствовали. При более пристальном изучении проблемы стало ясно, что в подвал грунтовые воды поступают также через межблочные швы и швы бетонирования, до которых, впрочем, надо было еще добраться: их прикрывала кирпичная кладка. Тоже самое касалось и монолитных стен внутреннего помещения. Это неспециалист может гадать, как проникает вода через монолитную твердь стены? Опытный гидроизолировщик сразу определит, что через отверстия от опалубки, через те же самые швы бетонирования, которым при строительстве, мягко говоря, не уделили должного внимания либо залепили чем попало.

Непосредственно в здании с применением материалов «Пенетрон» и «Пенекрит» был гидроизолирован нижний рабочий шов по всему периметру, а также опалубочные отверстия по всем поверхностям стен. Поверхность стен по всему периметру обработана материалом «Пенетрон». Гидроизоляция вводов коммуникаций выполнена с помощью материалов «Пенетрон», «Пенефлаг», «Пенебар» и «Ватерплаг». Кроме того, проведено омоноличивание кирпичных стен бетоном с гидроизоляционной добавкой «Пенетрон Адмикс» и сегментарно восстановление несущей способности плит перекрытия после морозной деструкции материалами «Скрепа М500» и М600.

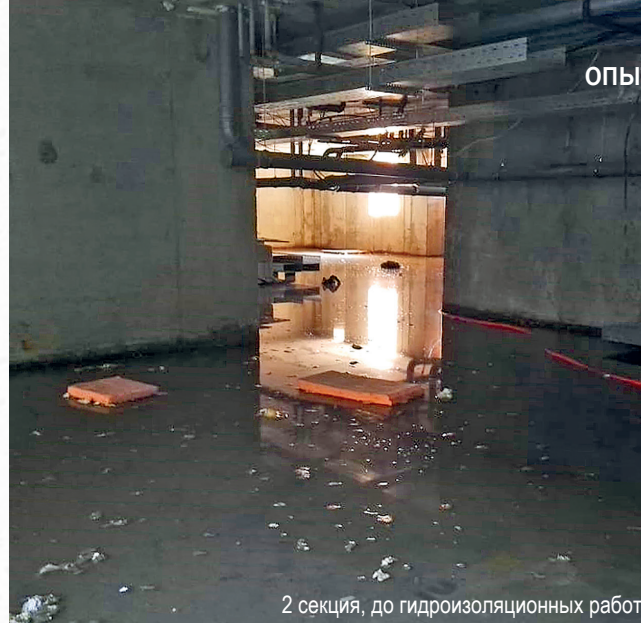
2 секция, до гидроизоляционных работ

Начали с устройства водопонижающих приемков над каждым входом. Чтобы демонтировать кирпичную кладку под перекрытиями входных групп, потребовалась установка временных подпоров под эти перекрытия. Затем демонтировали кирпич вдоль ступеней на каждом входе, чтобы получить доступ к рабочим швам бетонирования.

Начали с входных групп. По технологии «Пенетрон» + «Пенекрит» гидроизолировали межблочные швы, швы примыкания лестниц к бетонным блокам, вертикальные швы между блоками и монолитной стеной, горизонтальные швы примыкания лестниц к плитам основания.

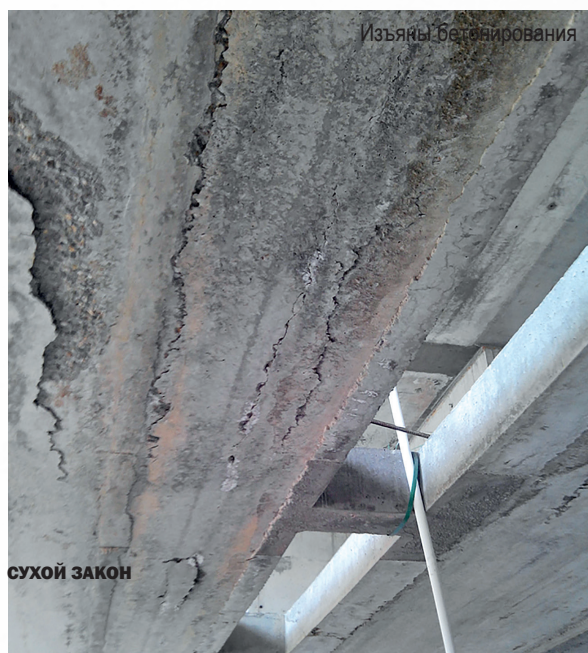
Чтобы получить доступ к проблемным местам монолитных стен, необходимо было демонтировать кирпичную кладку и стяжку метровой ширины вдоль этих стен. За ними также – отверстия от опалубки, незаделанные рабочие швы. И так в каждой секции. Что называется, до кучи зияющие проемы вводов коммуникаций.

Изъяны бетонирования

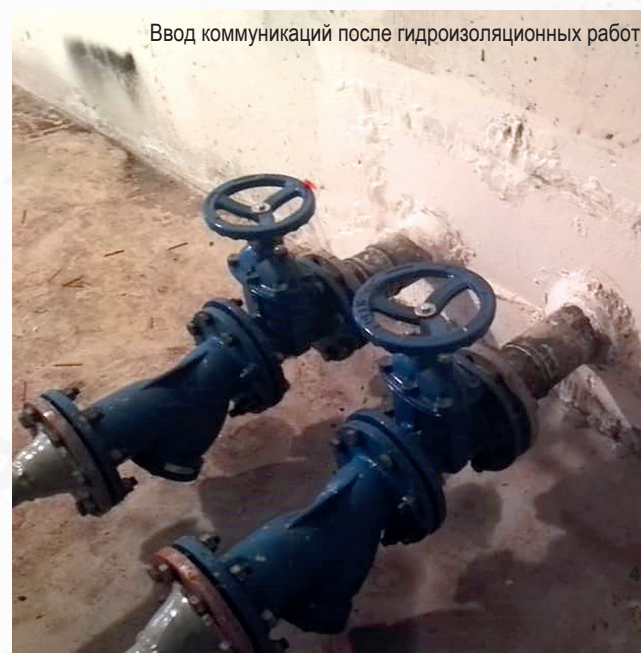
Ввод коммуникаций после гидроизоляционных работ

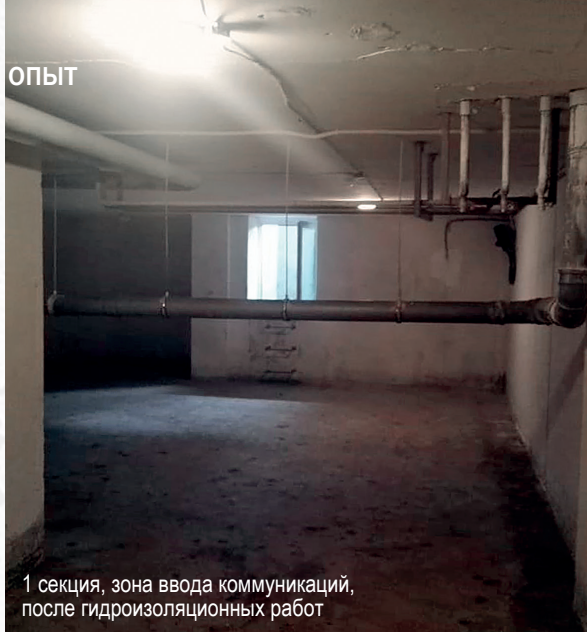
1 секция, зона ввода коммуникаций, после гидроизоляционных работ

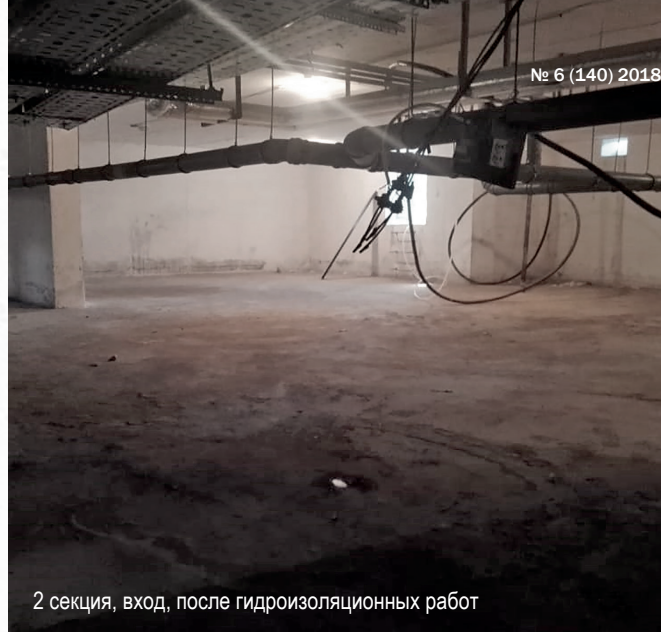
2 секция, вход, после гидроизоляционных работ

Сами монолитные лестницы также несли на себе явный отпечаток скоропалительности при их устройстве. Их примыкания к стенам пришлось добетонировать с добавкой «Пенетрон Адмикс», с последующей гидроизоляцией рабочего шва. Затем всю поверхность мо-

нолитных лестниц обработали проникающим составом «Пенетрон».
