Элеватор ООО «СП НИБУЛОН», г. Глобино, Полтавская область

В ЗАКРОМАХ ЗЕРНО – НА ДУШЕ ТЕПЛО

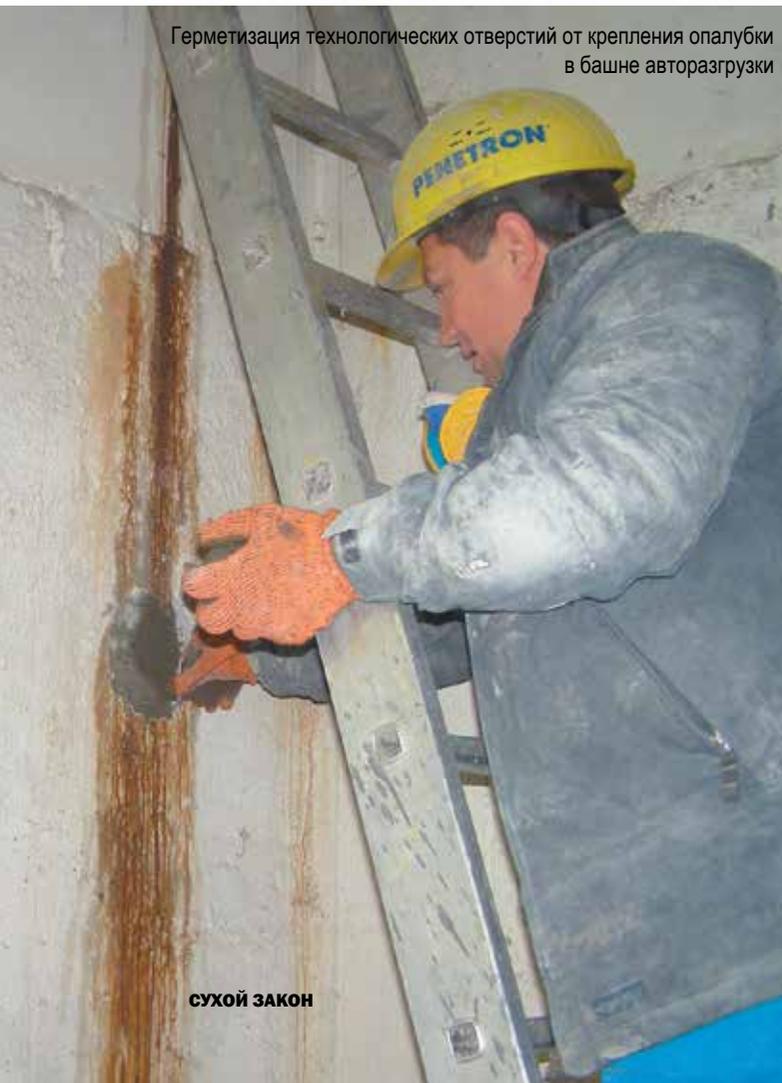
Герметизация технологических отверстий от крепления опалубки в башне автотрузки

тилось. Обследование показало, что ранее швы герметизировались изнутри эластичной гипопановой лентой, но из-за разрушения бетона и постоянного воздействия влаги в зоне швов были выявлены протечки. Кроме того, протечки образовались и в местах технологических отверстий от крепления опалубки.

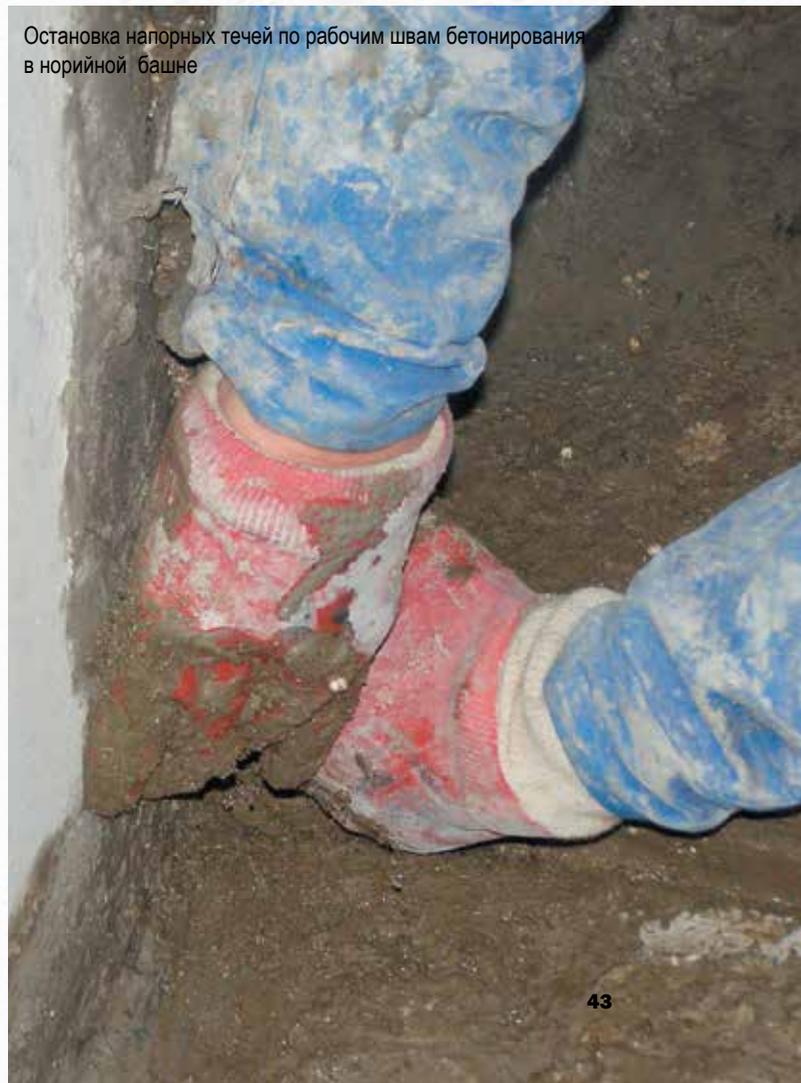
Остановка напорных течей по рабочим швам бетонирования в норийной башне

При первой полной загрузке силоса произошла значительная осадка грунта. В результате герметизация деформационных швов была практически полностью нарушена, образовались мощные напорные течи. Специалистам компании «Пенетрон-Харьков» удалось справиться с проблемой. Особо следует отметить помощь быстротвердеющего материала «Пенеплаг» из линейки гидроизоляционных материалов Пенетрон, способного остановить напорные течи. Так что, Пенетрон – незаменимый помощник в сельском хозяйстве.

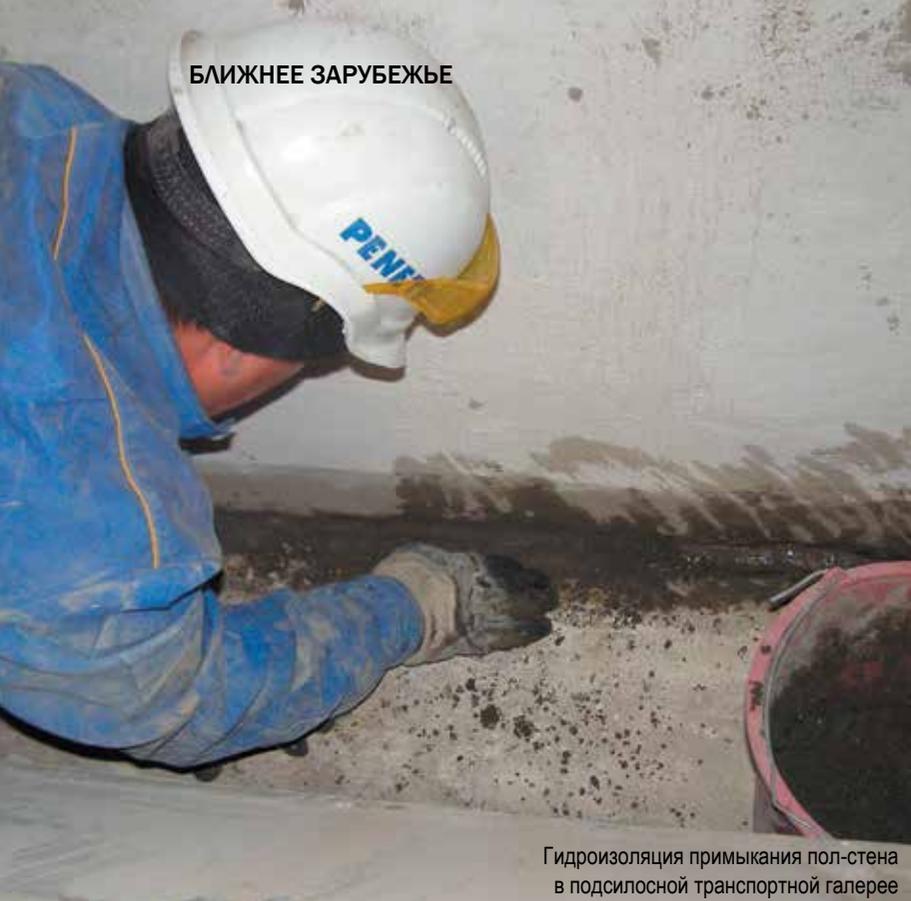
Гидроизоляция примыкания пол-стена в подсилосной транспортной галерее

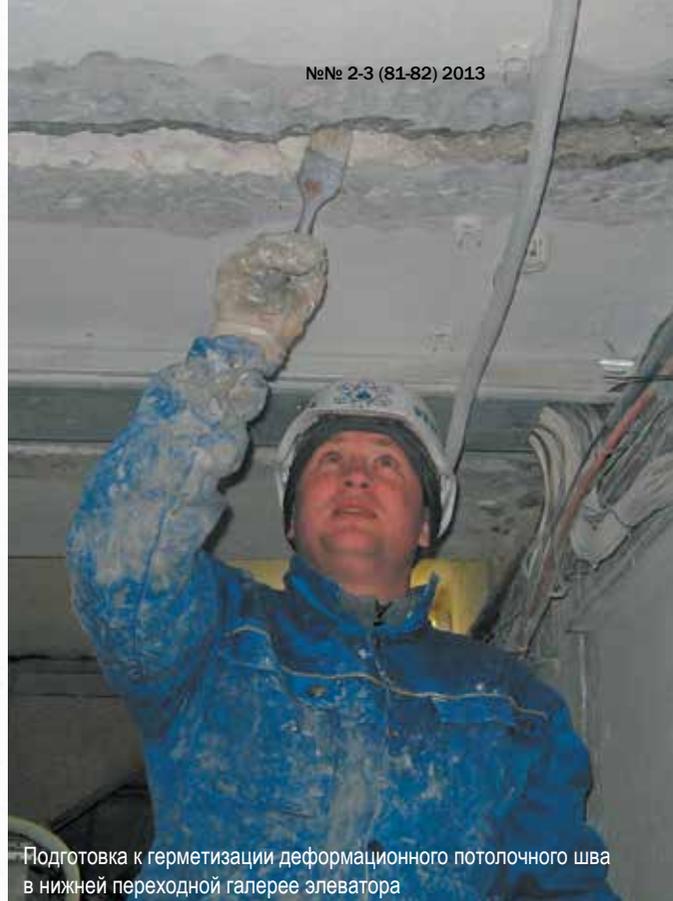
Подготовка к герметизации деформационного потолочного шва в нижней переходной галерее элеватора

Выяснилось, что за время эксплуатации объекта проявились протечки атмосферных, талых и технических вод через деформационные швы в подсилосные транспортные галереи. Вода, попадая на конструктивные элементы транспортера, вызывала их коррозию и преждевременный износ. При этом транспортируемое по конвейерной ленте зерно намокало и впоследствии пор-

В процессе ремонтных работ использовались материалы системы Пенетрон, а также ремонтный состав «Скрепа М500», с помощью которого были восстановлены кромки деформационных швов перед герметизацией специальными герметиками.

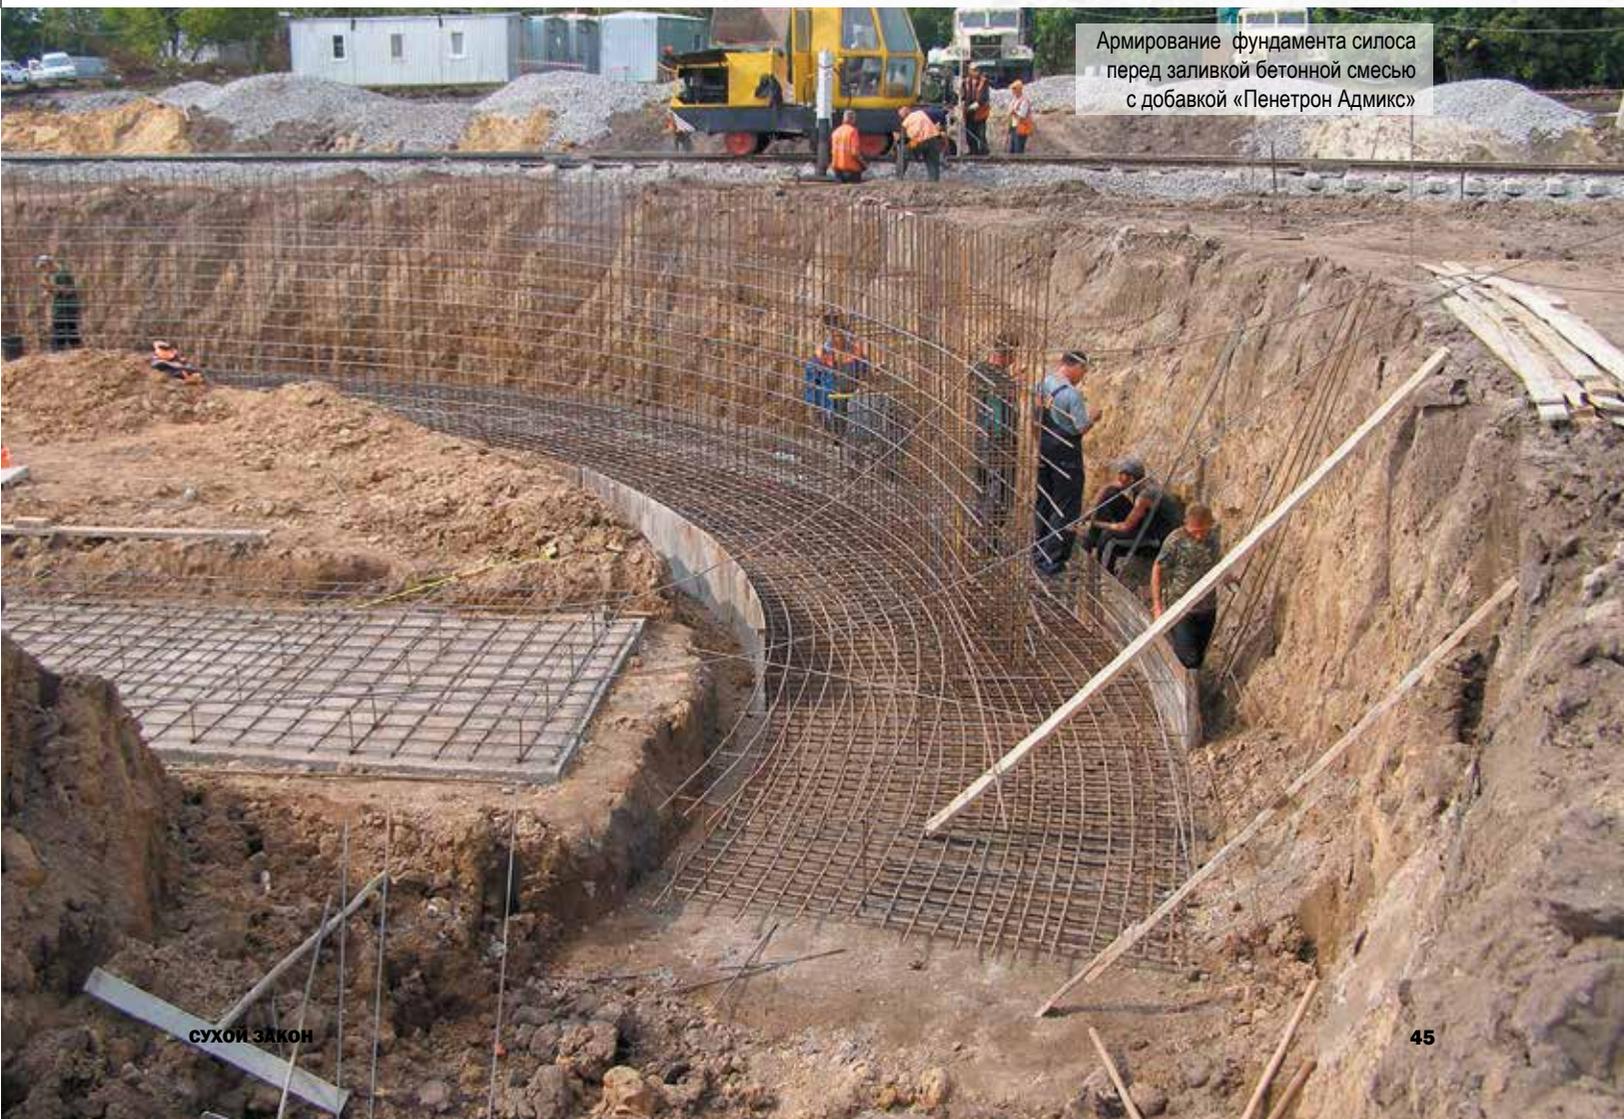
Армирование фундамента силоса перед заливкой бетонной смесью с добавкой «Пенетрон Адмикс»

В 2009 году в ходе строительства элеваторного комплекса ООО «Колос» компания «ТЭРИОС» предложила использовать гидроизоляционную добавку «Пенетрон Адмикс» при бетонировании фундаментов под зерновые силоса. Введение добавки в бетонную смесь осуществляли непосредственно на стройплощадке, строго отслеживая ее дозировку. В результате предпринятых мер на стадии строительства удалось
