Лесной торговый порт, г. Новороссийск

ПЕНЕТРОН НА СУШЕ И НА МОРЕ

Одной из причин разрушения бетонных и железобетонных конструкций причалов можно назвать отсутствие во времена их строительства эффективных гидроизоляционных и защитных материалов. Осенью 2012 года компания «ЮгСтройГидроизоляция» (г. Новороссийск) провела плановый ремонт причалов в Новороссийском лесном торговом порту.

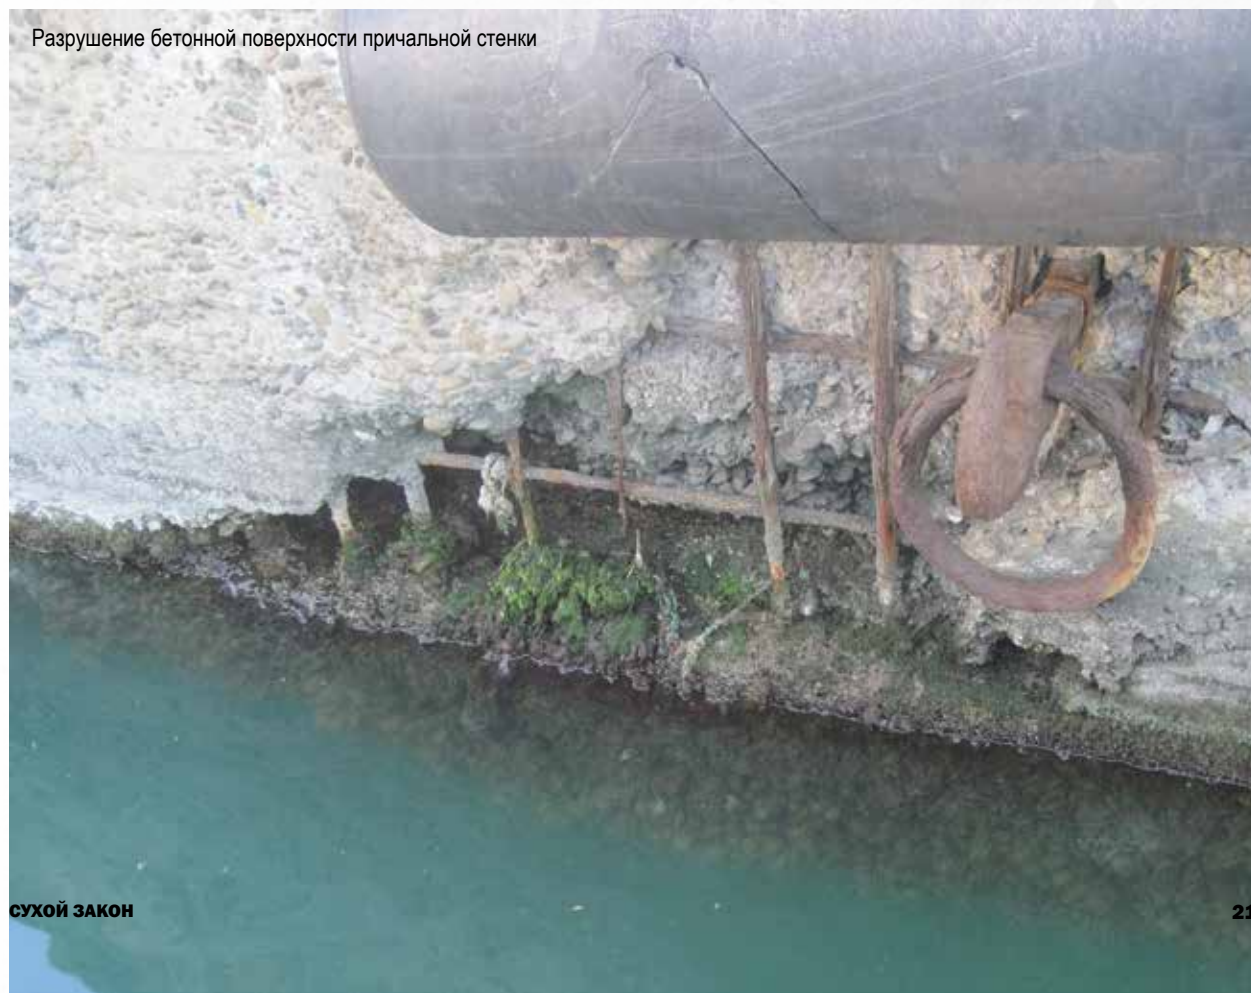
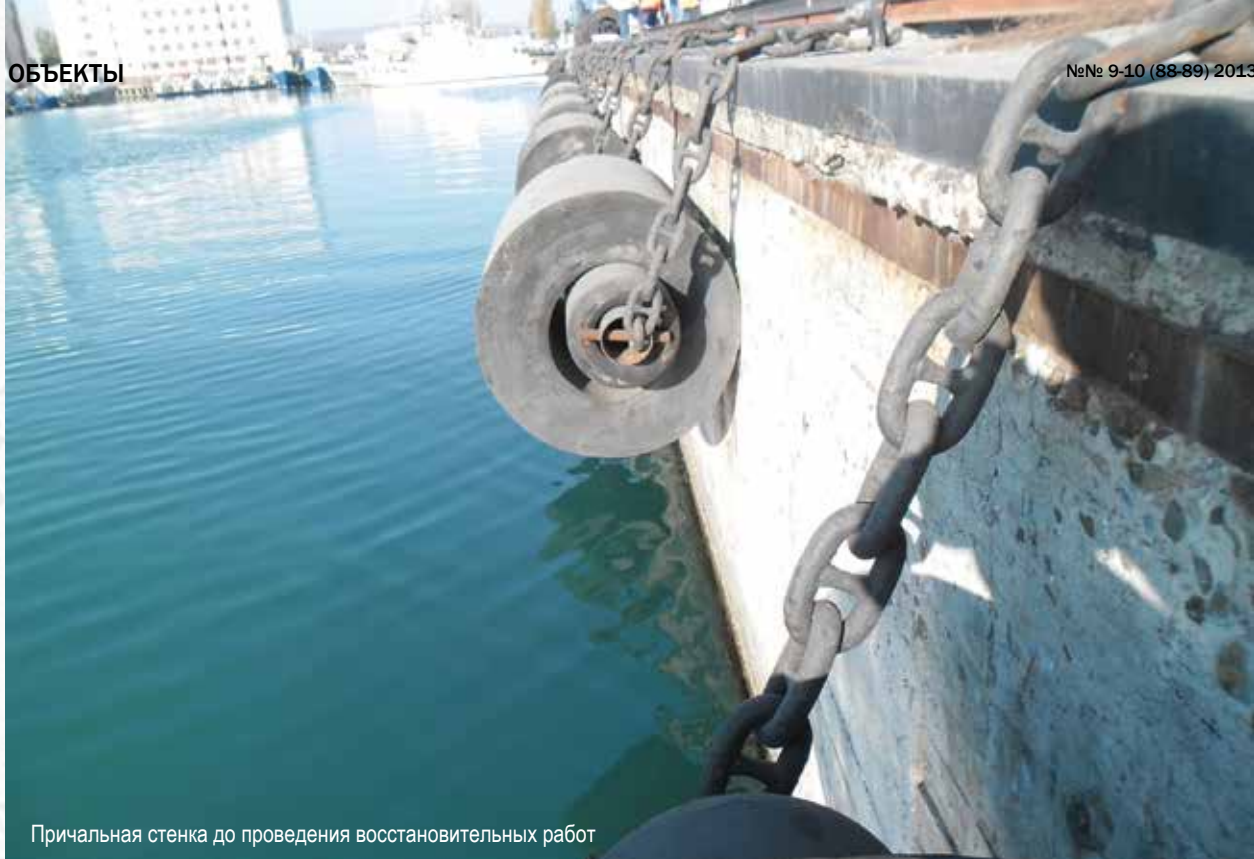
Это причалы № 31 и 31А морского порта Новороссийск, построенные в 1954–1955 годах. Конструкция представляет собой причальную набережную из металлического шпунта с железобетонным верхним строением. За время эксплуатации там образовались дефекты в виде разрушения защитного слоя бетона с обнажением и коррозией ар-

Причальная стенка до проведения восстановительных работ

матуры, каверны и выбоины на фасадной части причалов, разрушение кромок деформационных швов.

Причиной отслоения явилось проникновение воды в тело бетона под действием волновых нагонных явлений, постепенное его вымывание. В результате разрушения защитного слоя бетона стали развиваться процессы коррозии арматуры верхнего строения причалов.

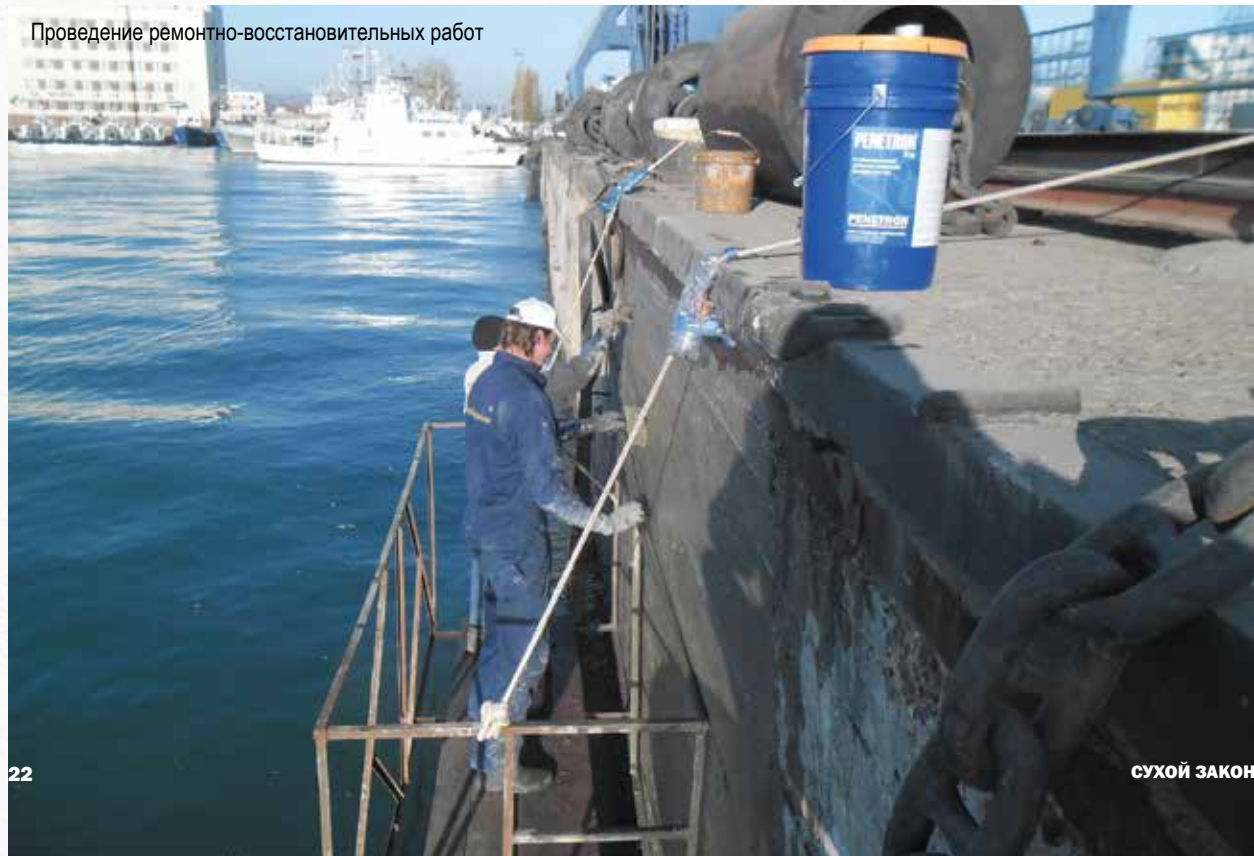
Проведение ремонтно-восстановительных работ

В ходе работ применялись материалы системы Пенетрон. Сначала был восстановлен профиль причальной стенки в зоне переменного уровня воды с помощью ремонтного состава «Скрепа М500». Далее вся надводная поверхность фасадной части причалов обрабатывалась гидроизолирующим материалом «Пенетрон». В результате был создан новый защитный слой фасадной части причалов с увеличенным коэффициентом водонепроницаемости. Выровнена вся поверхность, восстановлен эстетичный внешний вид гидротехнических сооружений.

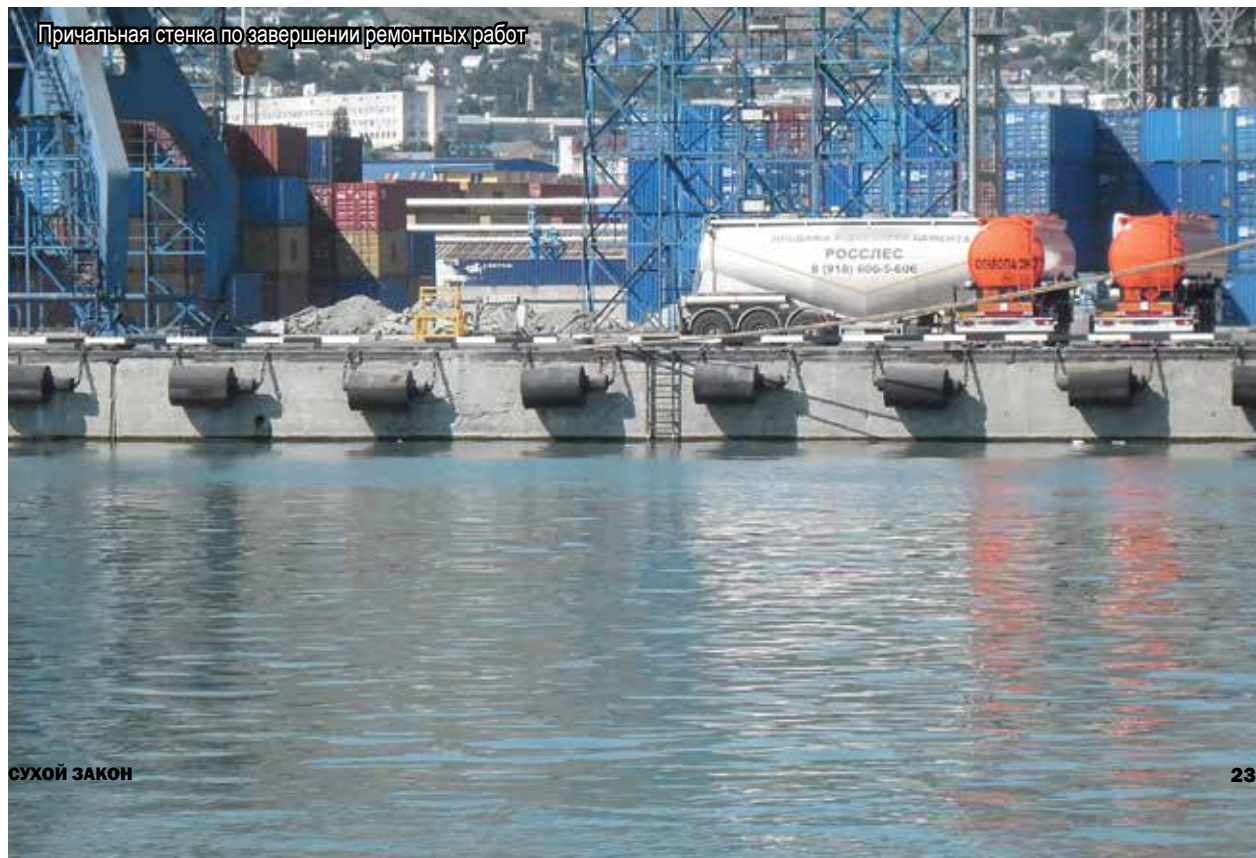
Причальная стенка по завершении ремонтных работ
