БУДЬ ЗДОРОВ!

Именно в таком переходе, по которому детишкам доставляют еду из пищеблока, минская компания «Рибена», дилер ГК «Пенетрон-Россия», проводила в 2013 году ремонтно-восстановительные работы. Протяженность подземного коридора составляет 110 метров, и практически по всей его длине можно было наблюдать следы многолетнего воздействия влаги. Бетонные фундаментные блоки в сочетании с кирпичными вставками, использованные в заглубленных конструкциях, нуждаются в тщательной защите от воды, иначе в помещении начинаются протечки, приводящие в негодность штукатурку, появляется постоянный запах сырости. Кое-где разрушается поверхностный слой бетона, обнажая арматуру, которая уже начала корродировать. Все это

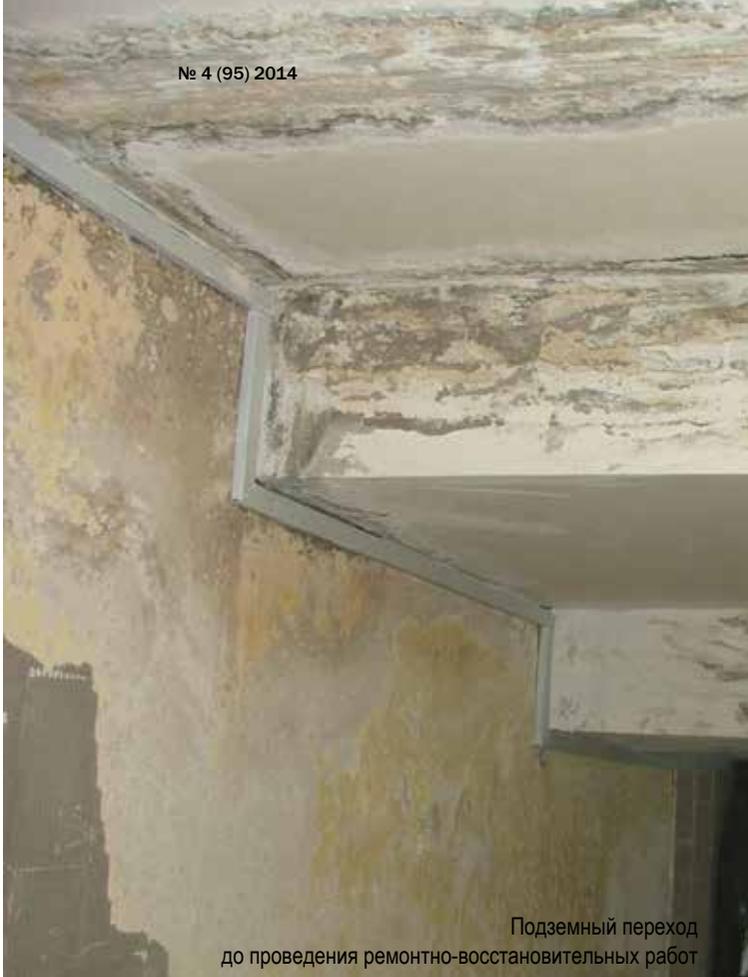
Подземный переход
до проведения ремонтно-восстановительных работ

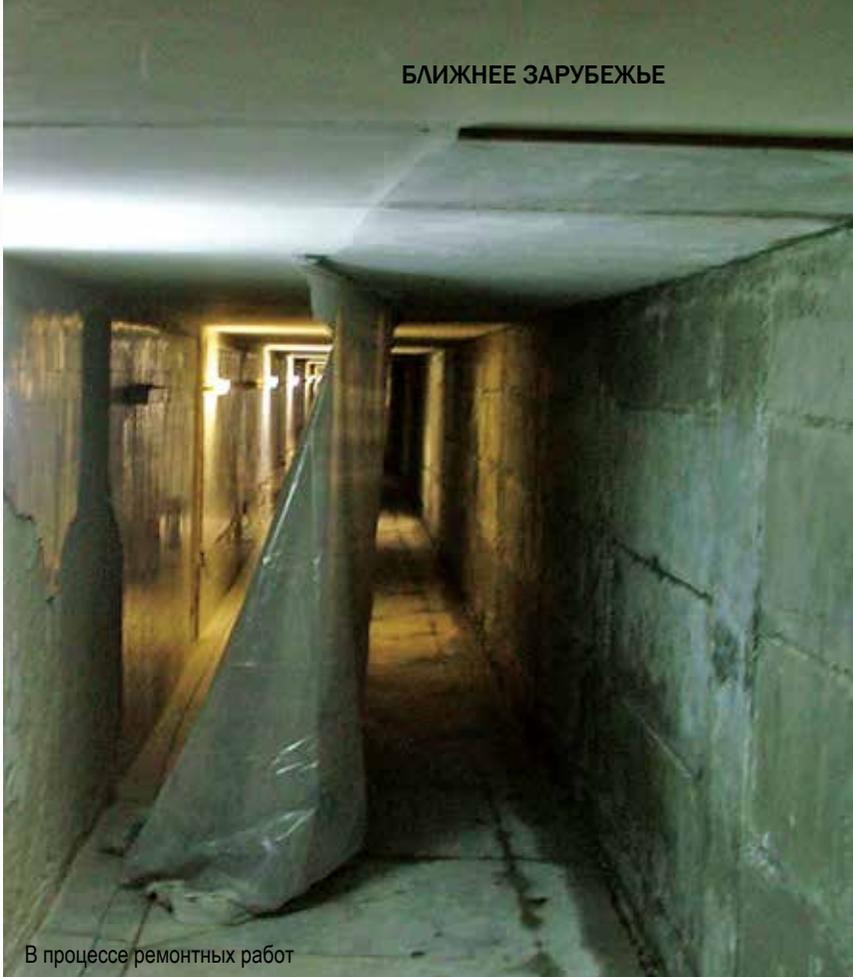
В процессе ремонтных работ

Для специалистов справиться с подобными проблемами, применяя материалы системы Пенетрон, не составляет труда. Сложность была лишь в том, что полностью перекрыть переход на время ремонта не представлялось возможным – ведь нужно доставлять питание в больничные палаты. Но выход всегда найдется. На всю длину подземный коридор перегородили пленкой вдоль, так что по нему можно было и ходить, и проводить ремонтные работы.

Чтобы свести к минимуму неудобства от ремонта, в ходе работы применялись промышленные пылесосы, это служило дополнительной защитой от попадания пыли в лечебные корпуса. Компания «Рибена» не только восстановила гидроизоляцию подземного перехода, но также выполнила там штукатурные и малярные работы. За все это время эксплуатация коридора не прекращалась ни на один день. Подземный переход преобразился до неузнаваемости, теперь он полностью соответствует высокому уровню этого лечебного учреждения.

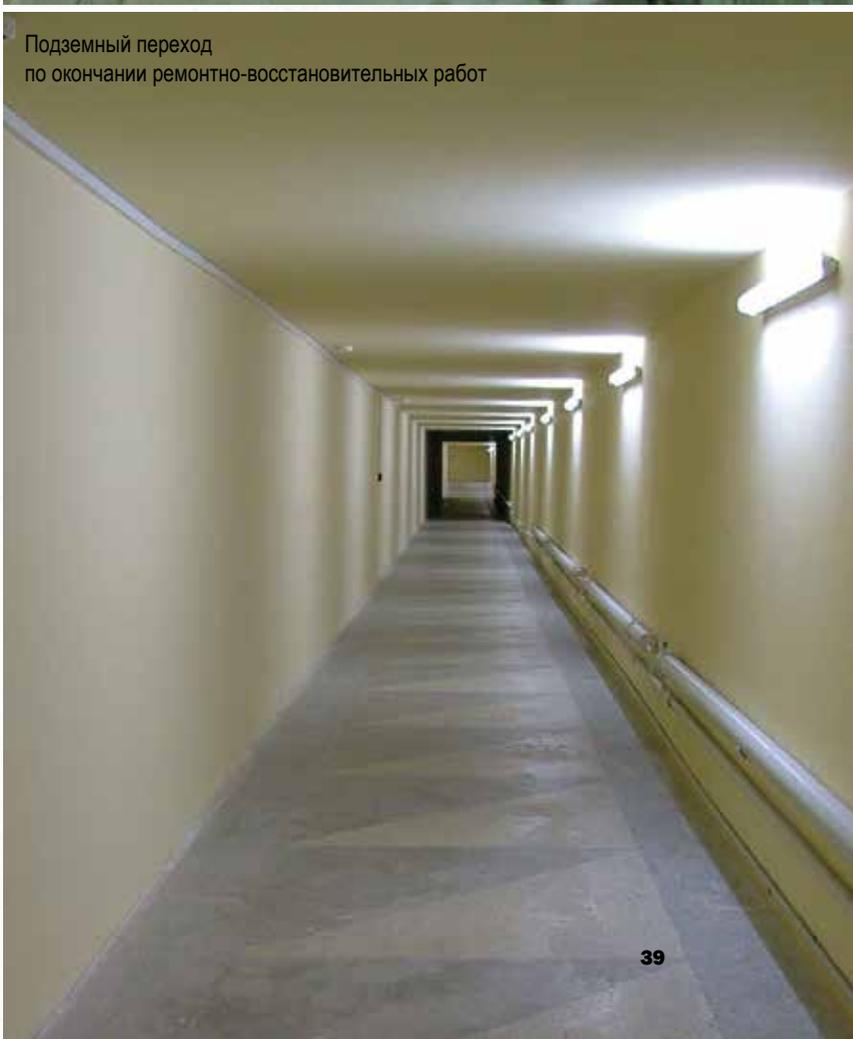
Подземный переход
по окончании ремонтно-восстановительных работ
