ДАЧНЫЙ ДОМ

г. Волгоград, Россия

ФГУП «ЗАВОД ПЛАСТМАСС»

г. Челябинск, Россия

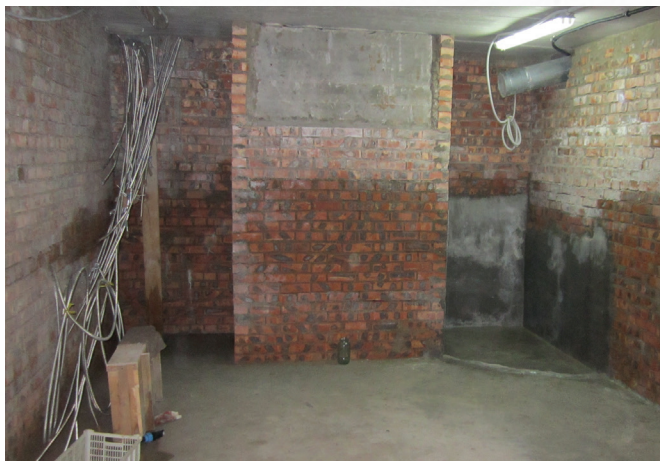
До начала работ

В двадцати метрах от берега Волго-Донского судоходного канала имени В.И. Ленина находится двухэтажный дом с подвалом. Стены в подвальном помещении выполнены из кирпича и покрыты с внешней стороны рулонным гидроизоляционным материалом. Сложная гидрогеологическая ситуация и недостаточная эффективность традиционной гидроизоляции вскоре привели

к тому, что в подвал стала поступать вода. Применяв технологию оштукатуривания стены песчано-цементным раствором толщиной 40 мм по кладочной сетке с последующей обработкой гидроизоляционным материалом «Пенетрон» в 2 слоя, удалось защитить подвальное помещение от проникновения воды. Работы выполнялись изнутри подвала без откапывания фундамента.

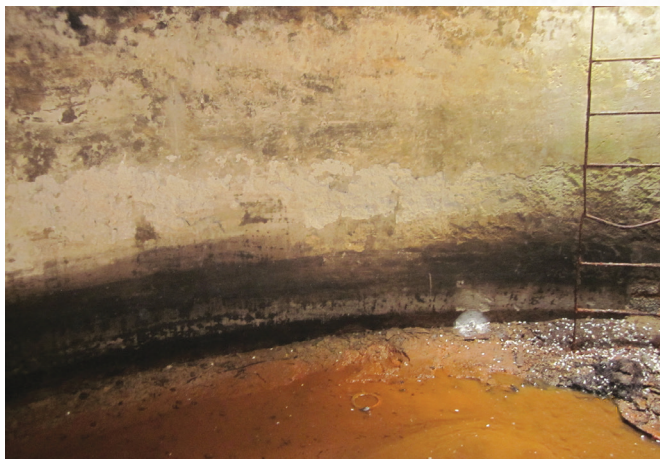
До начала работ

На ФГУП «Завод Пластмасс» пожарный резервуар объемом 200 кубометров за долгие годы службы практически пришел в негодность. После откачки воды и очистки резервуара от ила и грязи обнаружилось, что разрушению подверглось примерно 60% поверхности

бетонной конструкции. В некоторых местах имелись сквозные отверстия в толще бетона. В негодность пришло и бетонное основание резервуара. Но даже с такими проблемами удалось справиться с помощью материалов системы Пенетрон.
