«НЕ СТОЙ ПОД СТРЕЛОЙ»

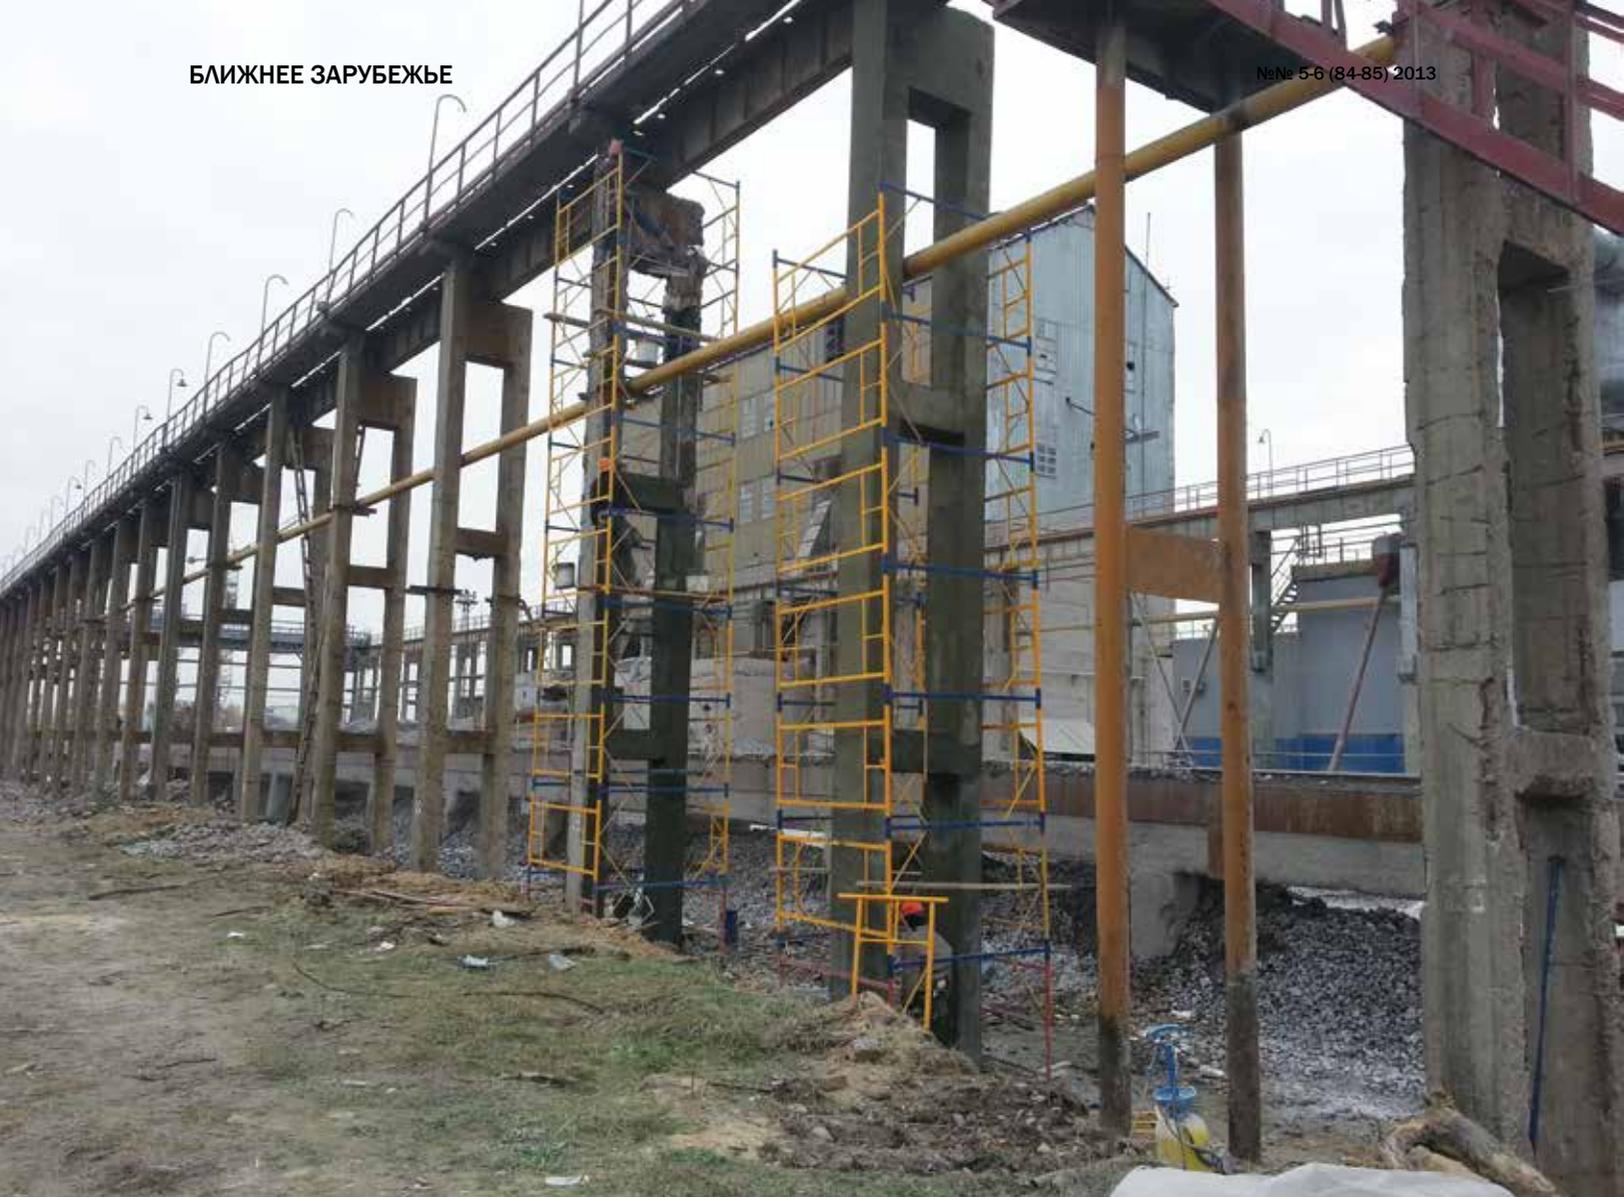
Получив возможность произвести осмотр объекта, специалисты компании «Лик» пришли к выводу, что в проект необходимо внести изменения. Во-первых, без какого-либо ущерба для результата нужно отказаться от «навешивания» на колонны металлопроката, а во-вторых, ремонт несущих конструкций со 100% эффективностью можно выполнить с помощью проникающего гидроизоляционного материала «Пенетрон» и ремонтного состава «Скрепа М500».

С поверхности колонн удалили разрушенный бетон, произвели зачистку и антикоррозийную обработку, а кое-где и замену арматуры. Затем было выполнено восстановление защитного слоя бетона ремонтной смесью «Скрепа М500», после чего оштукатуренную поверхность обработали раствором гидроизоляционного материала «Пенетрон». Всего были отремонтированы 52 колонны высотой 12 метров. Площадь восстановленной поверхности составила около 2300 квадратных метров. Особо следует отметить, что в период проведения ремонтно-восстановительных работ эксплуатация крана не прекращалась, и производство функционировало в обычном режиме.

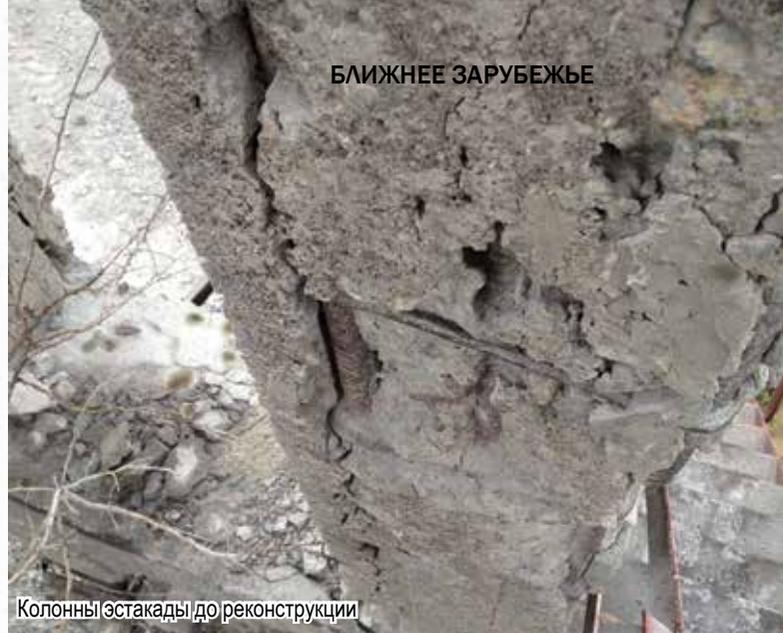
Постоянные вибрации в ходе работы мостового крана и воздействие атмосферных осадков создают неблагоприятные условия для эксплуатации железобетонных конструкций крановой эстакады. Однако применение материалов системы Пенетрон является 100% гарантией долгого межремонтного срока ее службы.

Колонны эстакады до реконструкции

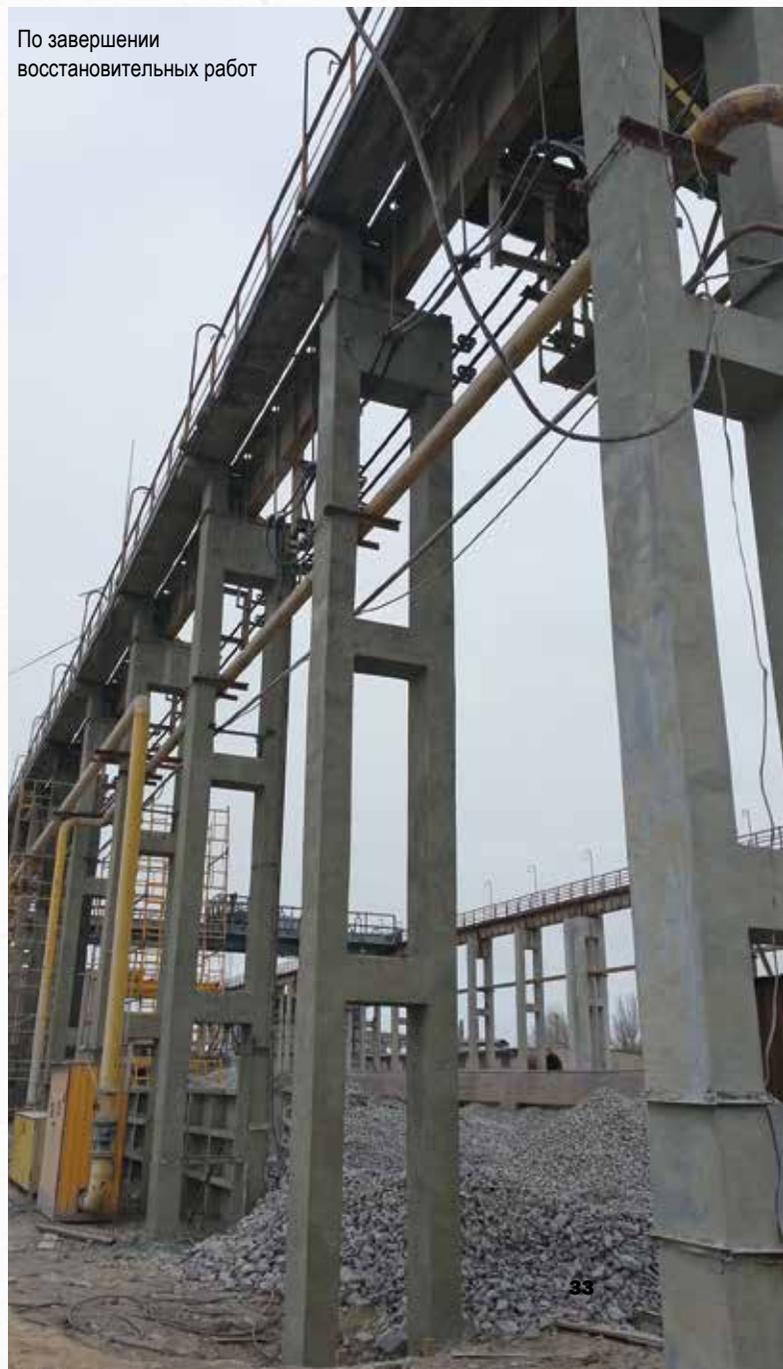
По завершении восстановительных работ
