# ПЕНЕТРОН ПРИХОДИТ В КЛИНИНГ

Крокус Сити, г. Москва

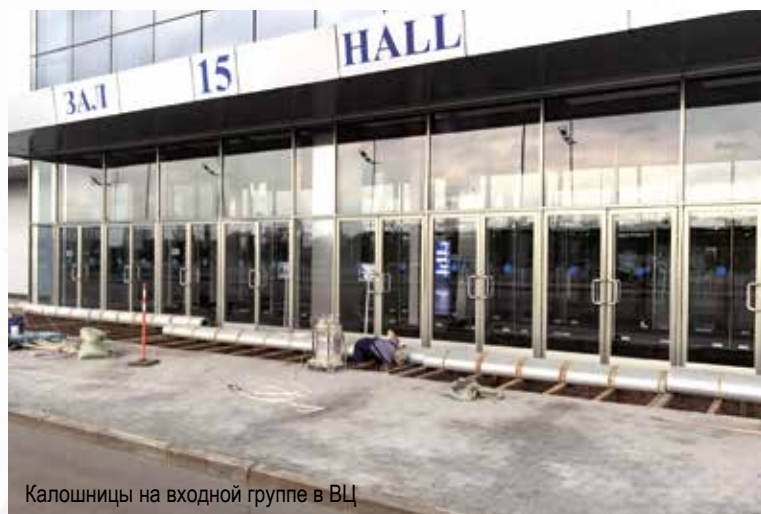
Калошницы на входной группе в ВЛ

Но для полного снятия проблемы гидроизоляции парковки потребовался еще один этап. Он касался расположенной над парковкой входной группы, а еще конкретней – калощниц. И хотя времена, когда культурный народ носил калоши и даже снимал их, заходя внутрь культурного же заведения, давно канули в Лету, калошницы остались. Не в смысле, чтобы в ней калоши оставлять, а чтобы не заносить ненароком всякую нечисть с улицы, особенно в мокрую погоду. Ясно, что в Крокус Сити это уже всем калошницам калошница. Многосекционное сооружение, которое, между прочим, может быть отнесено даже к ряду гидротехнических. Три секции размером 20 на 2 м расположены над паркингом.

паркинг? По причине неудовлетворительной гидроизоляции. Стенки сооружения – кирпичные, пол – бетонный. Несколько лет противостояния сырости и грязи не прошли бесследно. Для восстановления работоспособности кирпичные стены были оштукатурены с применением смеси «Скрепа М 500 Ремонтная». Трещины в бетонном основании, стыки примыкания «стена-пол» гидроизолированы материалом «Пенекрит», после чего весь бетонный пол обработан «Пенетроном».

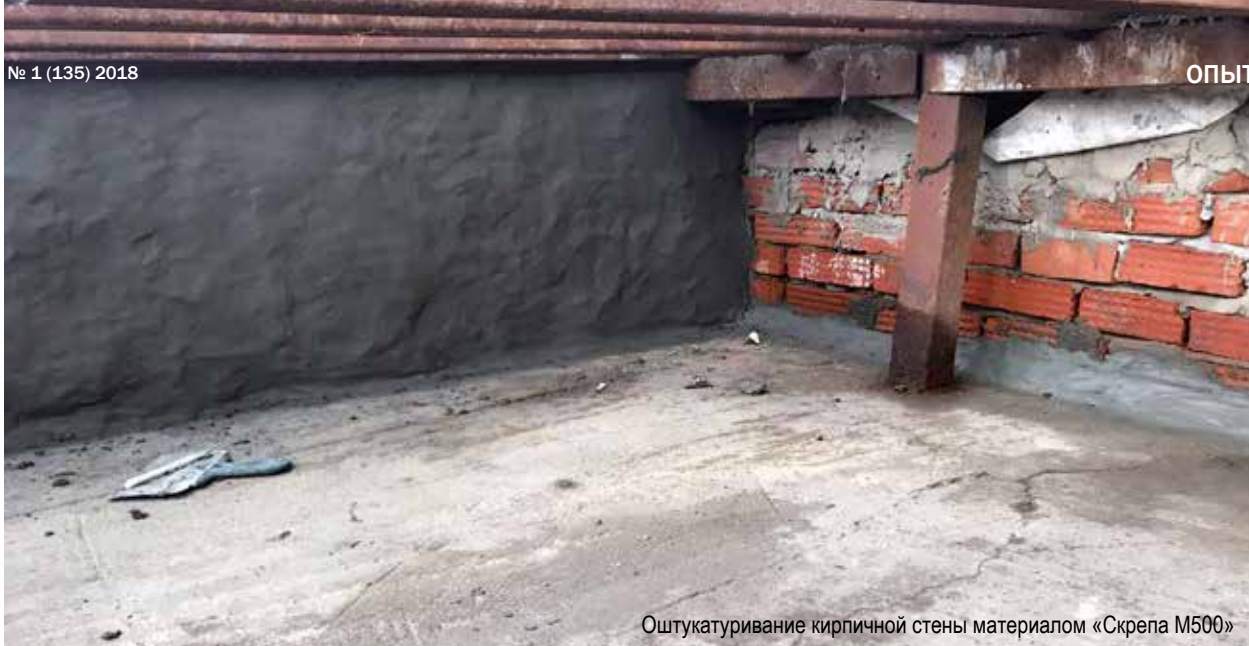
Оштукатуривание кирпичной стены материалом «Скрепа М500»

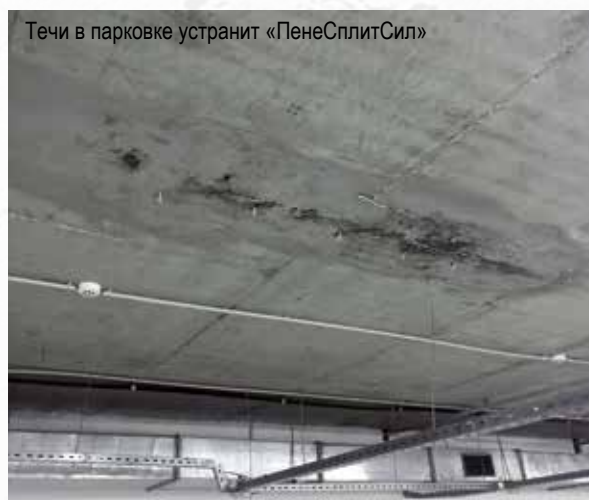
Течи в парковке устранил «ПенеСплитСил»

Когда в бетонном перекрытии подземной парковки обнаружили течи, руководство Крокус Сити обратилось к специалистам ГК «Пенетрон-Россия» в Москве. Тогда более 100 п. м трещин в бетонных конструкциях были проинъектированы двухкомпонентной смолой «ПенеСплитСил». Работы выполнялись силами ООО «НовоТех», дилера ГК «Пенетрон-Россия» в Москве.
