ПЛЕЧО УРАЛГИДРОТЕХЭКСПЕДИЦИИ ДЛЯ КИТАЙСКИХ ПОДРЯДЧИКОВ

Серьезная нагрузка в энергообеспечении Челябинской области лежит на Троицкой ГРЭС. На станции в стадии ввода в эксплуатацию новый – 10-й энергоблок. Но в ходе подготовки к вводу возникли большие осложнения в части гидроизоляции топливоподающего тоннеля к котельным агрегатам. Проблему решили только с привлечением специалистов ООО «УралГидроТехЭкспедиция» (УГТЭ). Генеральный директор компании Михаил Еловигов говорит, что в 2015 году это наиболее сложный и ответственный объект, на котором также компания получила практику взаимодействия с китайскими строителями.

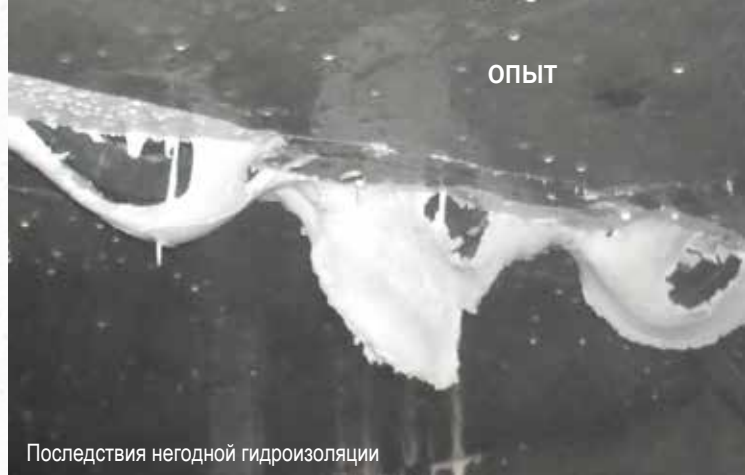
Последствия негодной гидроизоляции

Сложность задачи заключалась в необходимости обеспечить гидроизоляцию при динамических нагрузках на бетонные части и конструкции тоннеля. Тщательно обследовав объект, мы предложили применить материалы системы Пенетрон. Начался долгий переговорный процесс: с генподрядчиком, с руководством станции, с китайской стороной напрямую.

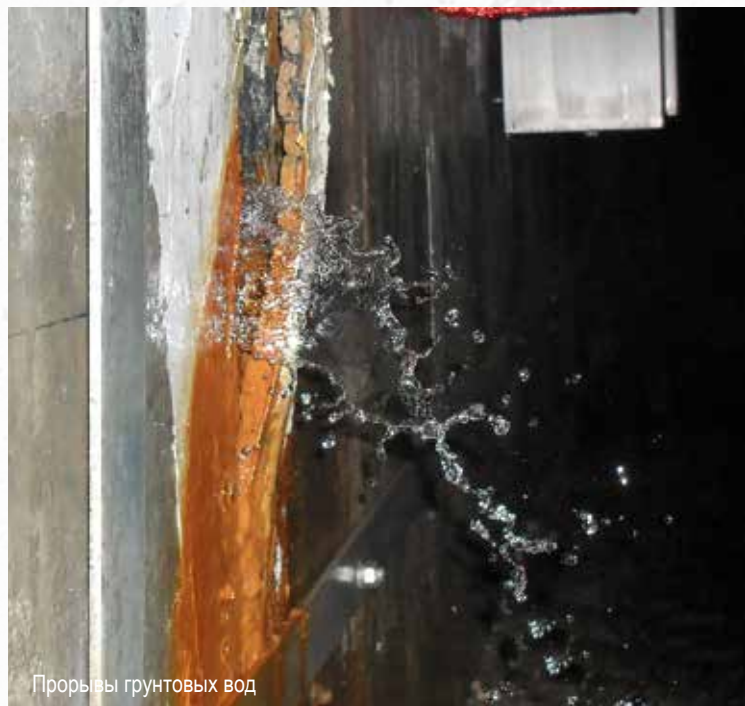
Прорывы грунтовых вод

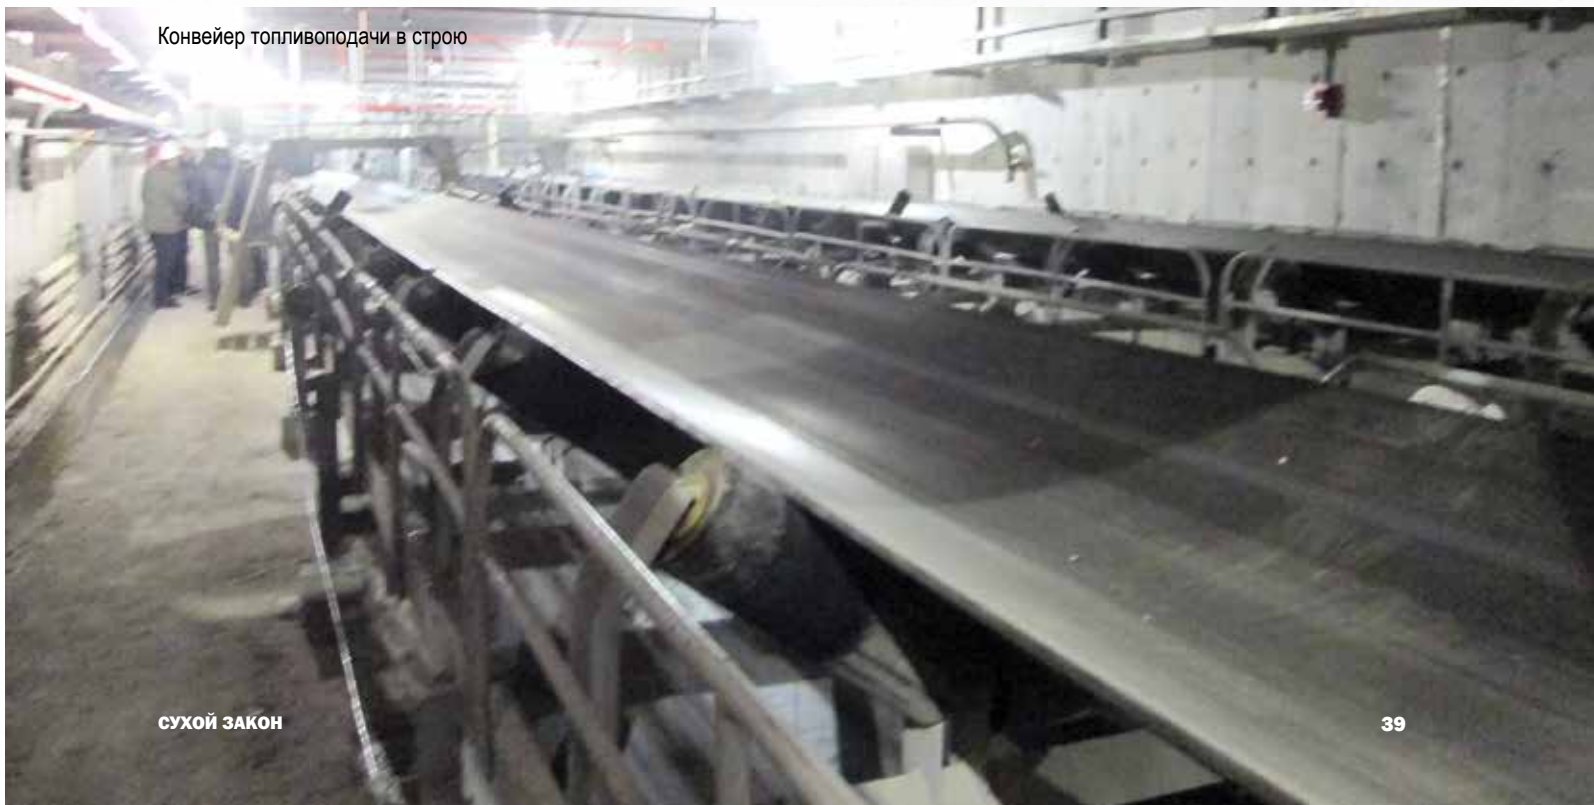
Конвейер топливоподдачи в строю

Станция получила надежный, безопасный тоннель топливоподдачи, который теперь гарантированно защищен Пенетроном. А наша совместная работа с китайской «ХэйлунцзянЭнергоИнжиниринг №3» показала не только преимущества материалов системы Пенетрон, но и профессионализм, умение быстро и качественно выполнить работы на самых сложных и ответственных объектах. Во взаимодействии с китайскими партнерами мы только в самом начале пути.
