## ЭЛЕКТРОМЕХАНИЧЕСКИЙ ЗАВОД «ПЕГАС»

г. Кострома, Россия

## ОЧИСТНЫЕ СООРУЖЕНИЯ

г. Миргород, Полтавская область, Украина

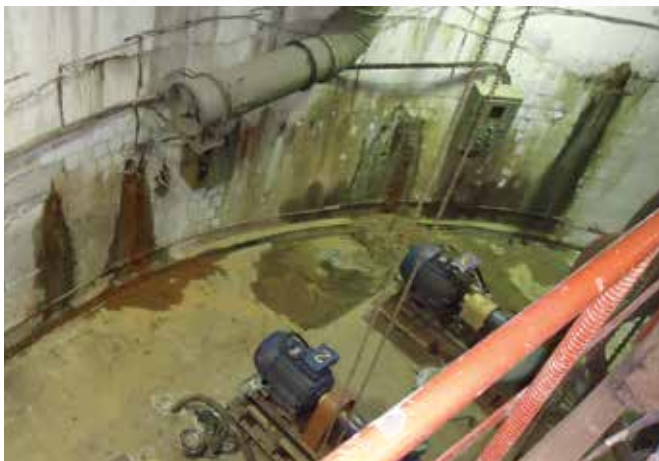
**До начала работ**

Канализационная насосная станция завода построена в 1973 году, и за время эксплуатации на объекте ни разу не были проведены ремонтные работы. В результате постоянного воздействия агрессивной среды железобетонные конструкции

существенно пострадали. Бетон стал рыхлым, образовались напорные течи в швах бетонирования. Для проведения ремонтно-восстановительных работ использовалась почти вся линейка материалов системы Пенетрон.

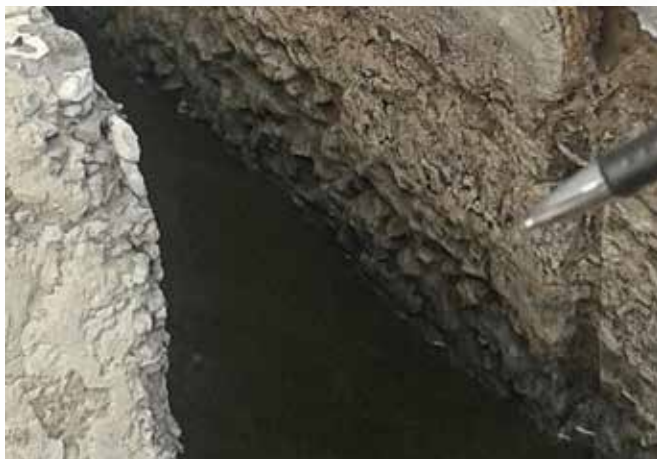
**До начала работ**

Коммунальное предприятие «Миргородводоканал» в этом году осваивает плановые работы по реконструкции очистных сооружений. Состояние бетонного канала между блоком аэротенков и площадками первичного отстоя воды в результате постоянного воздействия сточных вод было весьма плачевным и ремонту практически не подлежало. Было решено перенаправить поток сточных вод

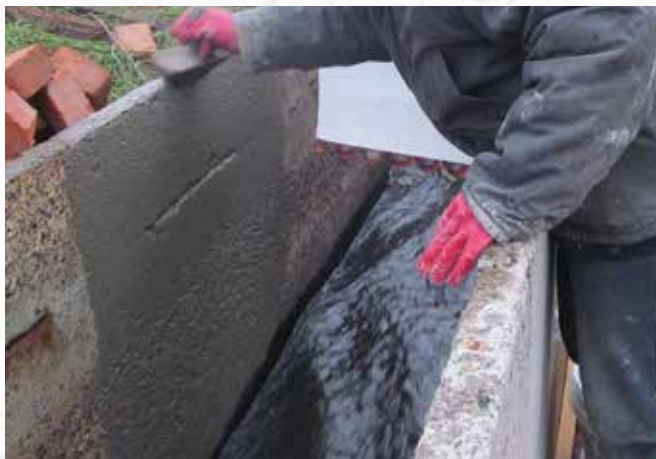
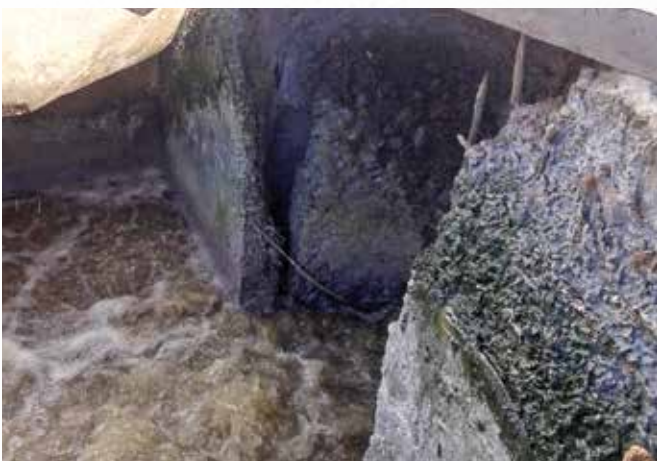
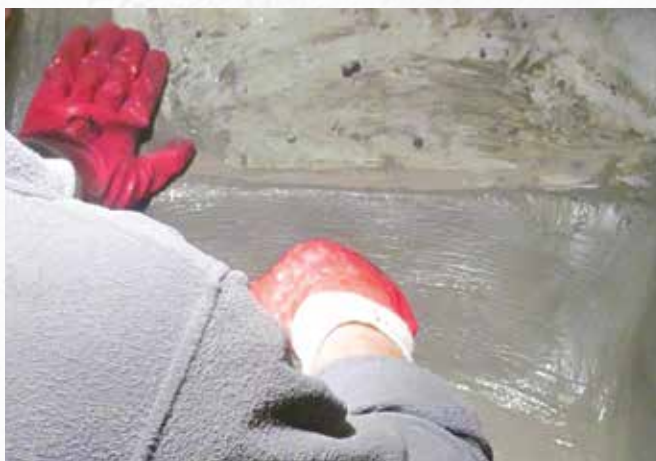
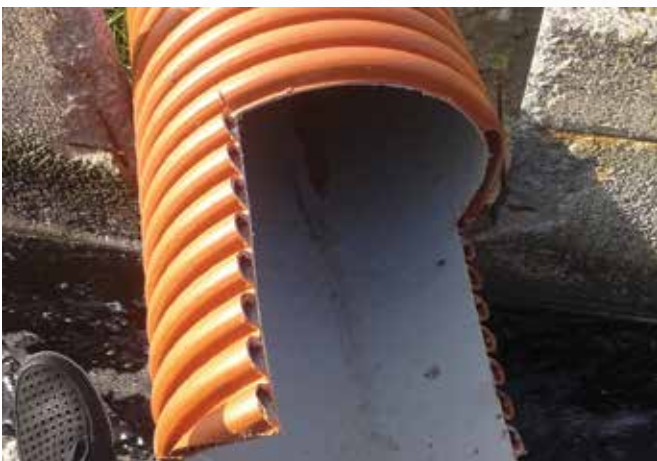
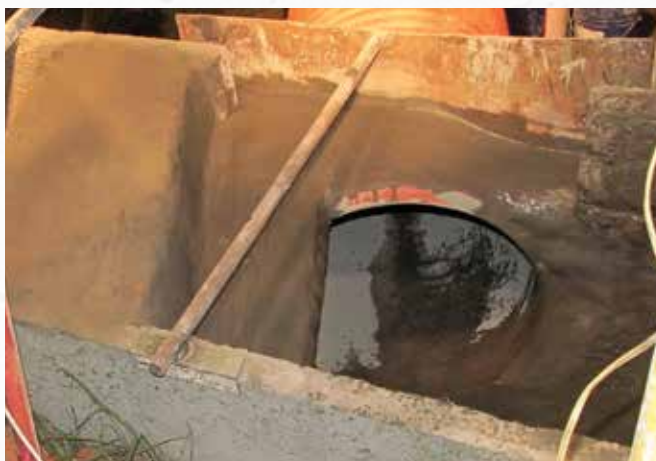
**По окончании работ**

с основного на резервный канал. Всего одни сутки были отведены для того, чтобы провести соединяющий трубопровод и обеспечить абсолютную герметичность его вводов в каналы. Работу удалось выполнить в срок с помощью материалов «Пенетрон», «Пенекрит» и «Скреп М500 ремонтная».
